## PROGRAM ROBÓT BUDOWLANYCH

INWESTOR	Parafia Rzymskokatolicka pw. Św. Szczepana 78-125 Rymań, ul. Koszalińska 8				
NAZWA ZAMIERZENIA BUDOWLANEGO	Ekspertyza techniczna dla zadania polegającego na remoncie dachu kościoła parafialnego pw. Św. Szczepana w Rymaniu				
ADRES I KATEGORIA OBIEKTU BUDOWLANEGO	Adres: 78-125 Rymań, ul. Koszalińska 8 Nazwa obiektu budowlanego: budynek kultu religijnego: kościół Kategoria obiektu budowlanego: X				
POZOSTAŁE DANE ADRESOWE	Nazwa jednostki ewidencyjnej: Rymań – gmina wiejska Nazwa i numer obrębu ewidencyjnego: Rymań, obręb 0079 Numery działek ewidencyjnych: 242				
ZESPÓŁ AUTORSKI	IMIĘ I NAZWISKO	SPECJALNOŚĆ	ZAKRES	DATA	PODPIS
Autor	mgr inż. arch. Marek Nowakowski	architektoniczna do projektowania bez ograniczeń; 29/ZPOIA/OKK/2018, nr ewid.: ZP-0846, mykologiczno-budowlana 17/Sp/2023	architektura	26.06.2024 r.

## EKSPERTYZA TECHNICZNA

## DOKUMENTACJA FOTOGRAFICZNA

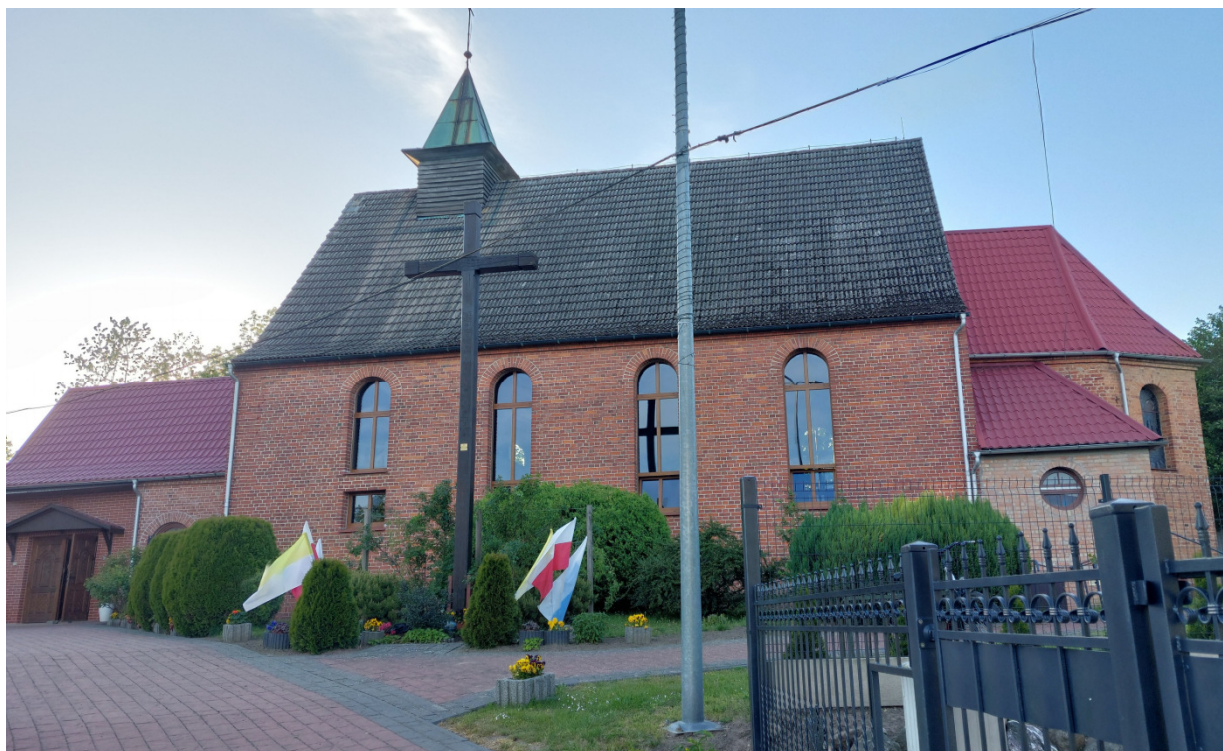
Zdj. 1. Elewacja południowa. Widok ogólny na bryłę i połącze dachowe od strony ulicy.

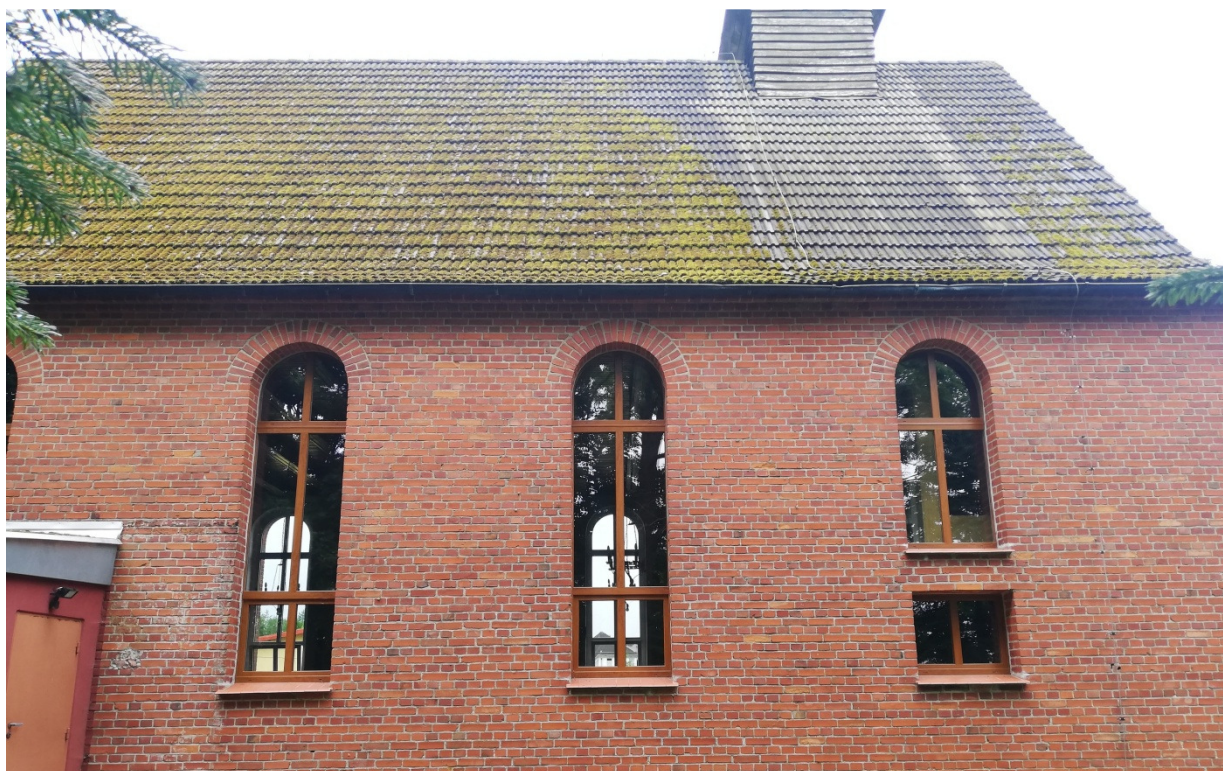
Dach nawy kryty dachówką betonową, zakładkową, niemiecką, z sygnaturą zakładu na rewersie. Dachówka zabrudzona, częściowo z ubytkami, porośnięta mchem w większym stopniu od strony północnej. Dachówka lokalnie ze zdegradowaną powierzchnią i niewielkimi ubytkami powstałymi na skutek korozji mrozowej i oraz syntezy związków organicznych. Od wewnątrz widoczne są jednostkowe dziury w dachówce w obrębie najniższych jej rzędów. Na połaciach na wysokości wieżyczki widoczne szaro-zielonkawy osady od korozji blachy miedzianej wieżyczki powstałej na skutek spływania osadu z krzyża i kuli. Krzyż z kulą odchylony od pionu.

Stan techniczny: zły.

Zdj. 2. Rozwój mchów na połaci północnej oraz osad od przekrycia z blachy miedzianej.

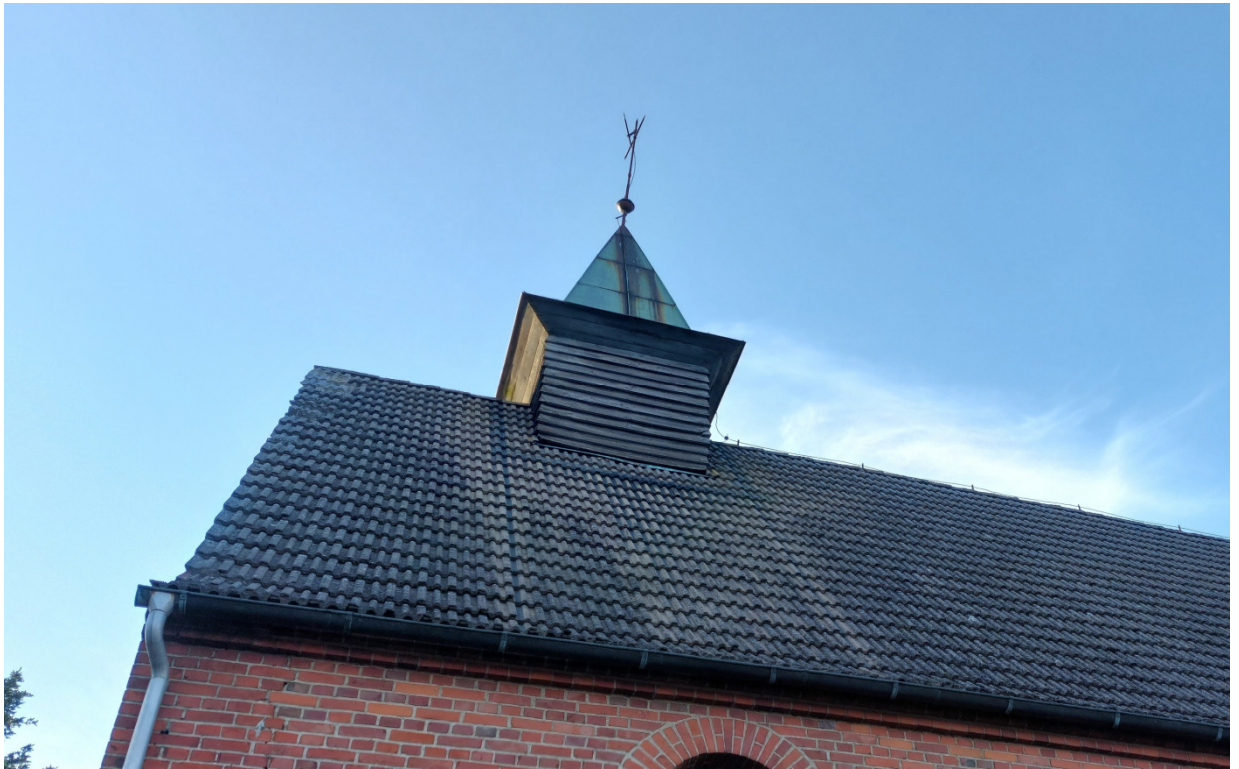
Zdj. 3. Korozja blachy miedzianej oraz osad przekrycia osadzający się na dachówce.

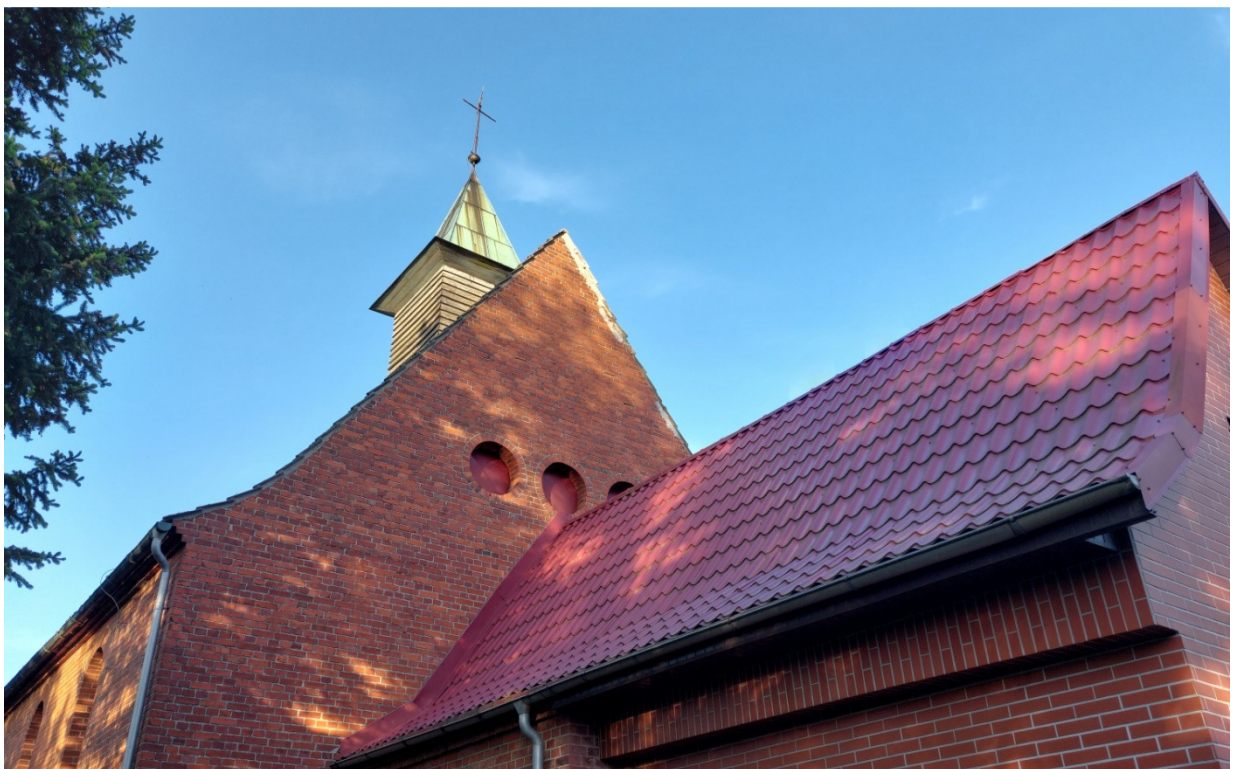
Zdj. 4. Połączenie nad kruchtą kryte współczesną blachodachówką. Szczyt nawy uszczelniony zaprawą cementową, wieżyczka skorodowana, krzyż odchylony od pionu.

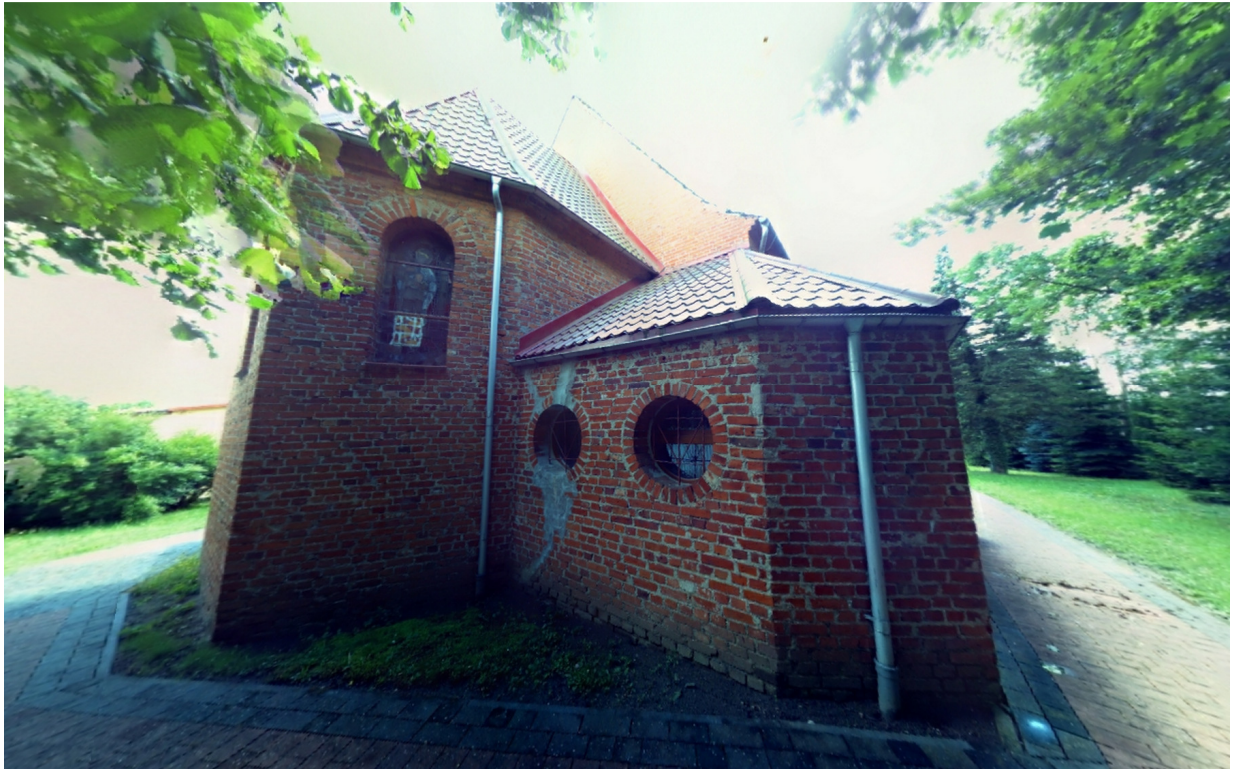
Zdj. 5. Widok od strony północno-zachodniej. Połacie kryte blachodachówką. Występują ubytki i próby napraw spoin i pęknięć w obrębie okna.

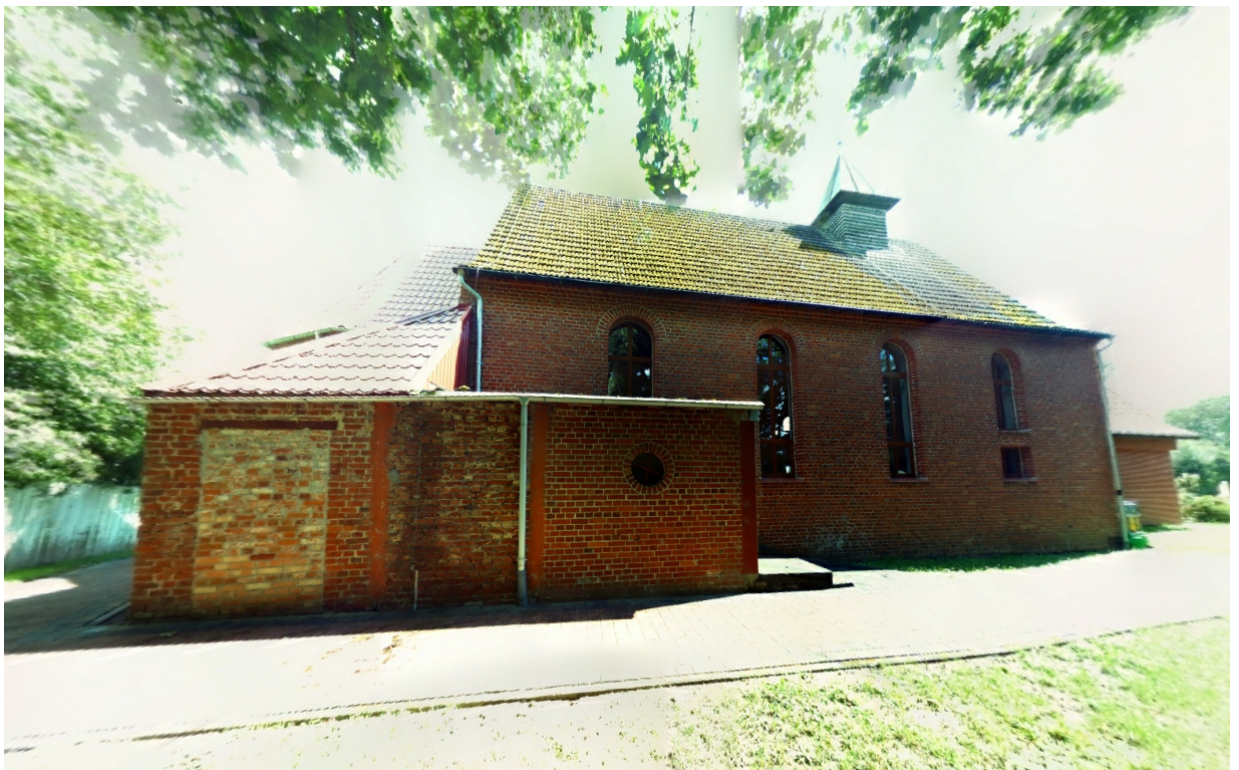
Zdj. 6. Widok od strony północnej z dobudówką z dachem płaskim krytym papą.

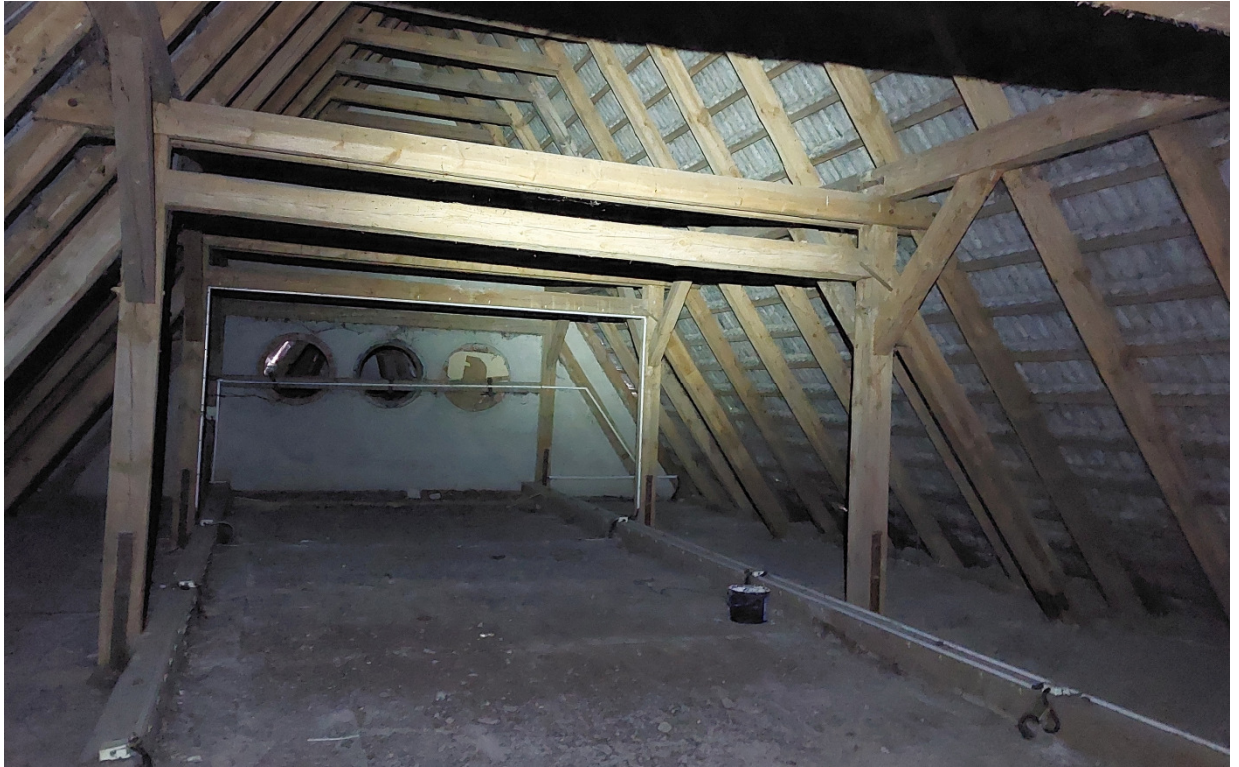
Zdj. 7. Widok ogólny na więźbę dachową i strych.

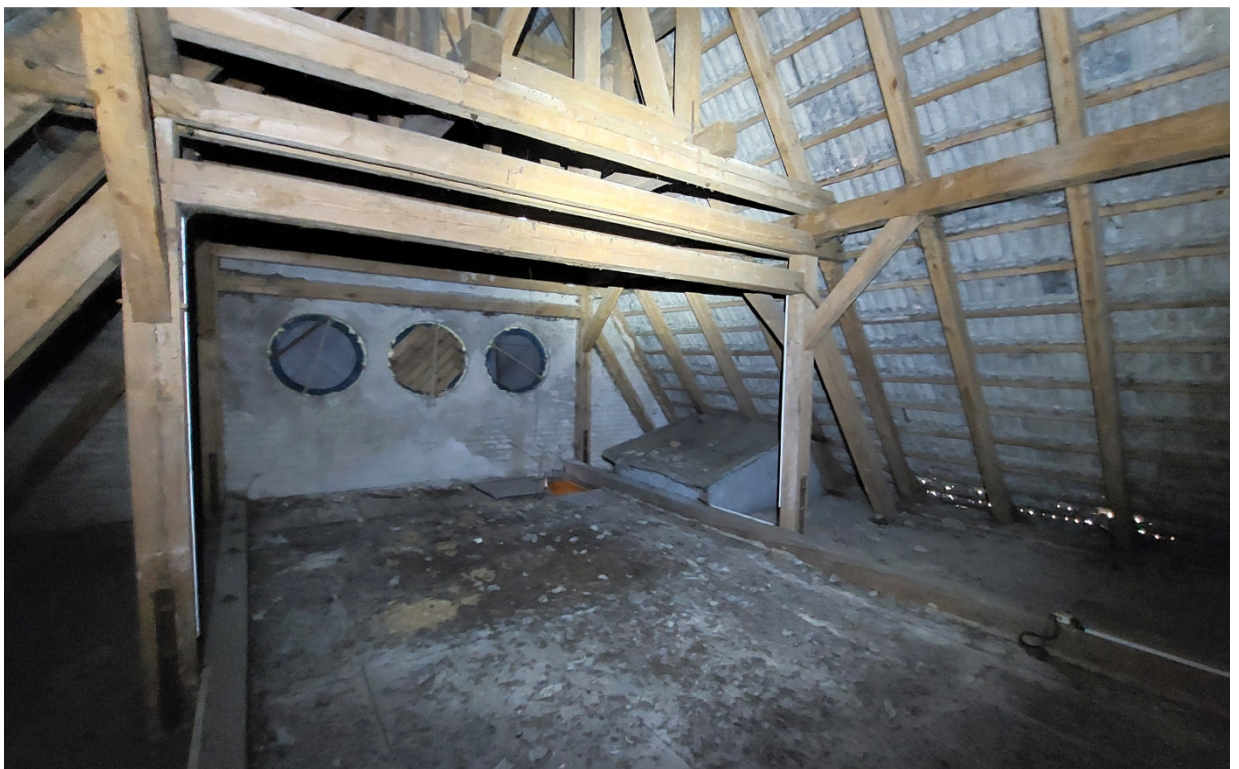
Na wysokości wieżyczki płyty stropowe o ciemniejszym odcieniu, jednak w porównywalnym stanie, co pozostałe. Świadczy to o niewielkiej szczelności połączenia dachowej wieżyczki.

Zdj. 8. Widok ogólny na więźbę w miejscu podparcia konstrukcji wieżyczki. Poniżej podłoga w ciemniejszym odcieniu – zmiany od nieszczelności połączenia wieżyczki. Z prawej strony otwory najniższych rzędach dachówki.

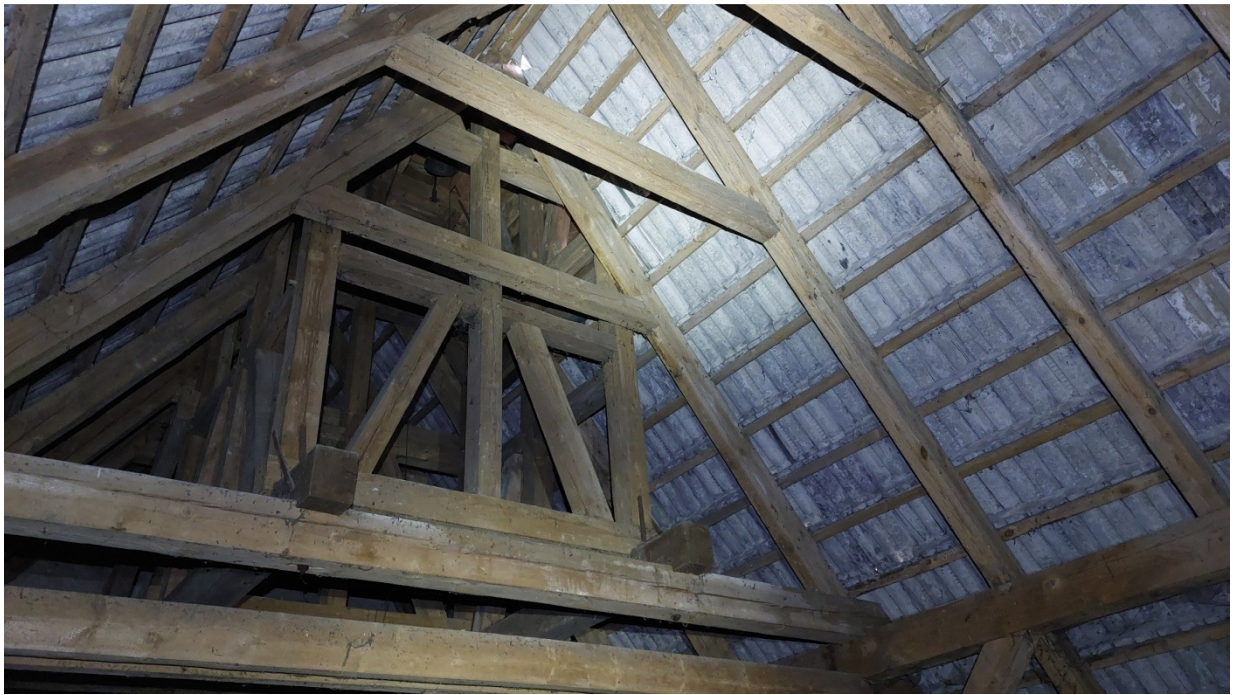
Zdj. 9. Miejsce oparcia konstrukcji wieżyczki na belkach drewnianych.

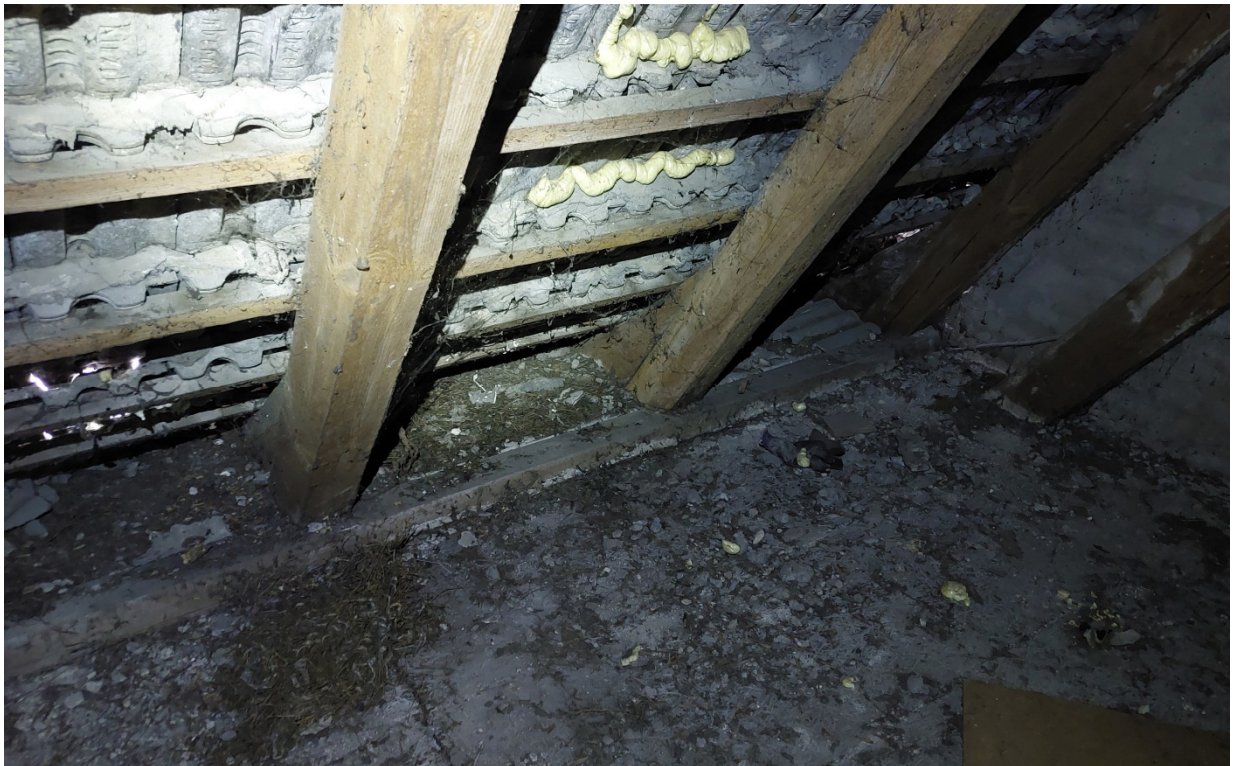
Zdj. 9. Bieżące uszczelnianie dachówek za pomocą pianki montażowej. Poniżej podłoga z płyt wiórowo-cementowych.

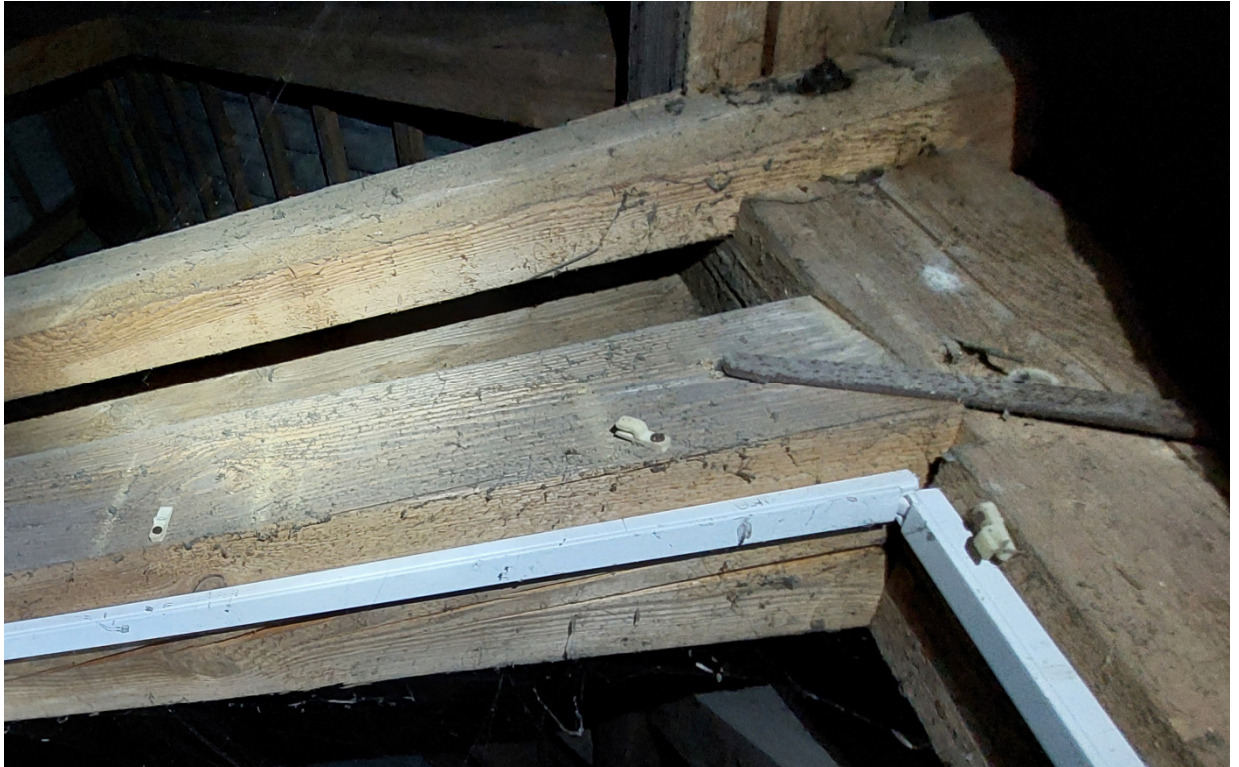
Zdj. 10. Stan elementów drewnianych. Widoczne miejsce prowadzenia instalacji elektrycznej.

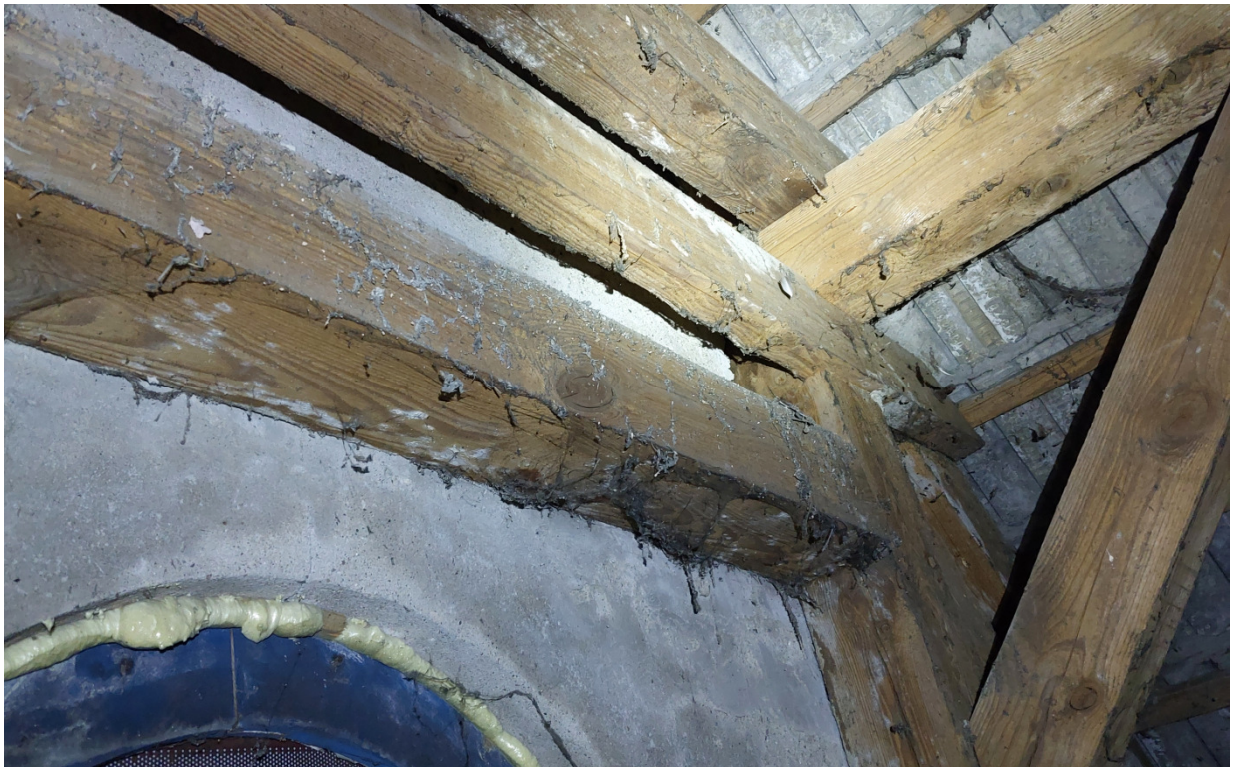
Kleszcze i płatwie przy zachodniej ścianie szczytowej z białymi wykwitami solnymi powstałymi na skutek drobnych nieszczelności z połączenia dachowej od szczytu typowe (zostały uszczelnione zaprawą cementową od zewnątrz). Poza wykwitami solnymi, te elementy konstrukcyjne są w stanie dobrym.

Zdj. 11. Elementy drewniane przy obu szczytach w gorszym stanie z uwagi na dawniejsze nieszczelności w miejscu łączenia dachówki z wierzchem ściany szczytowej.

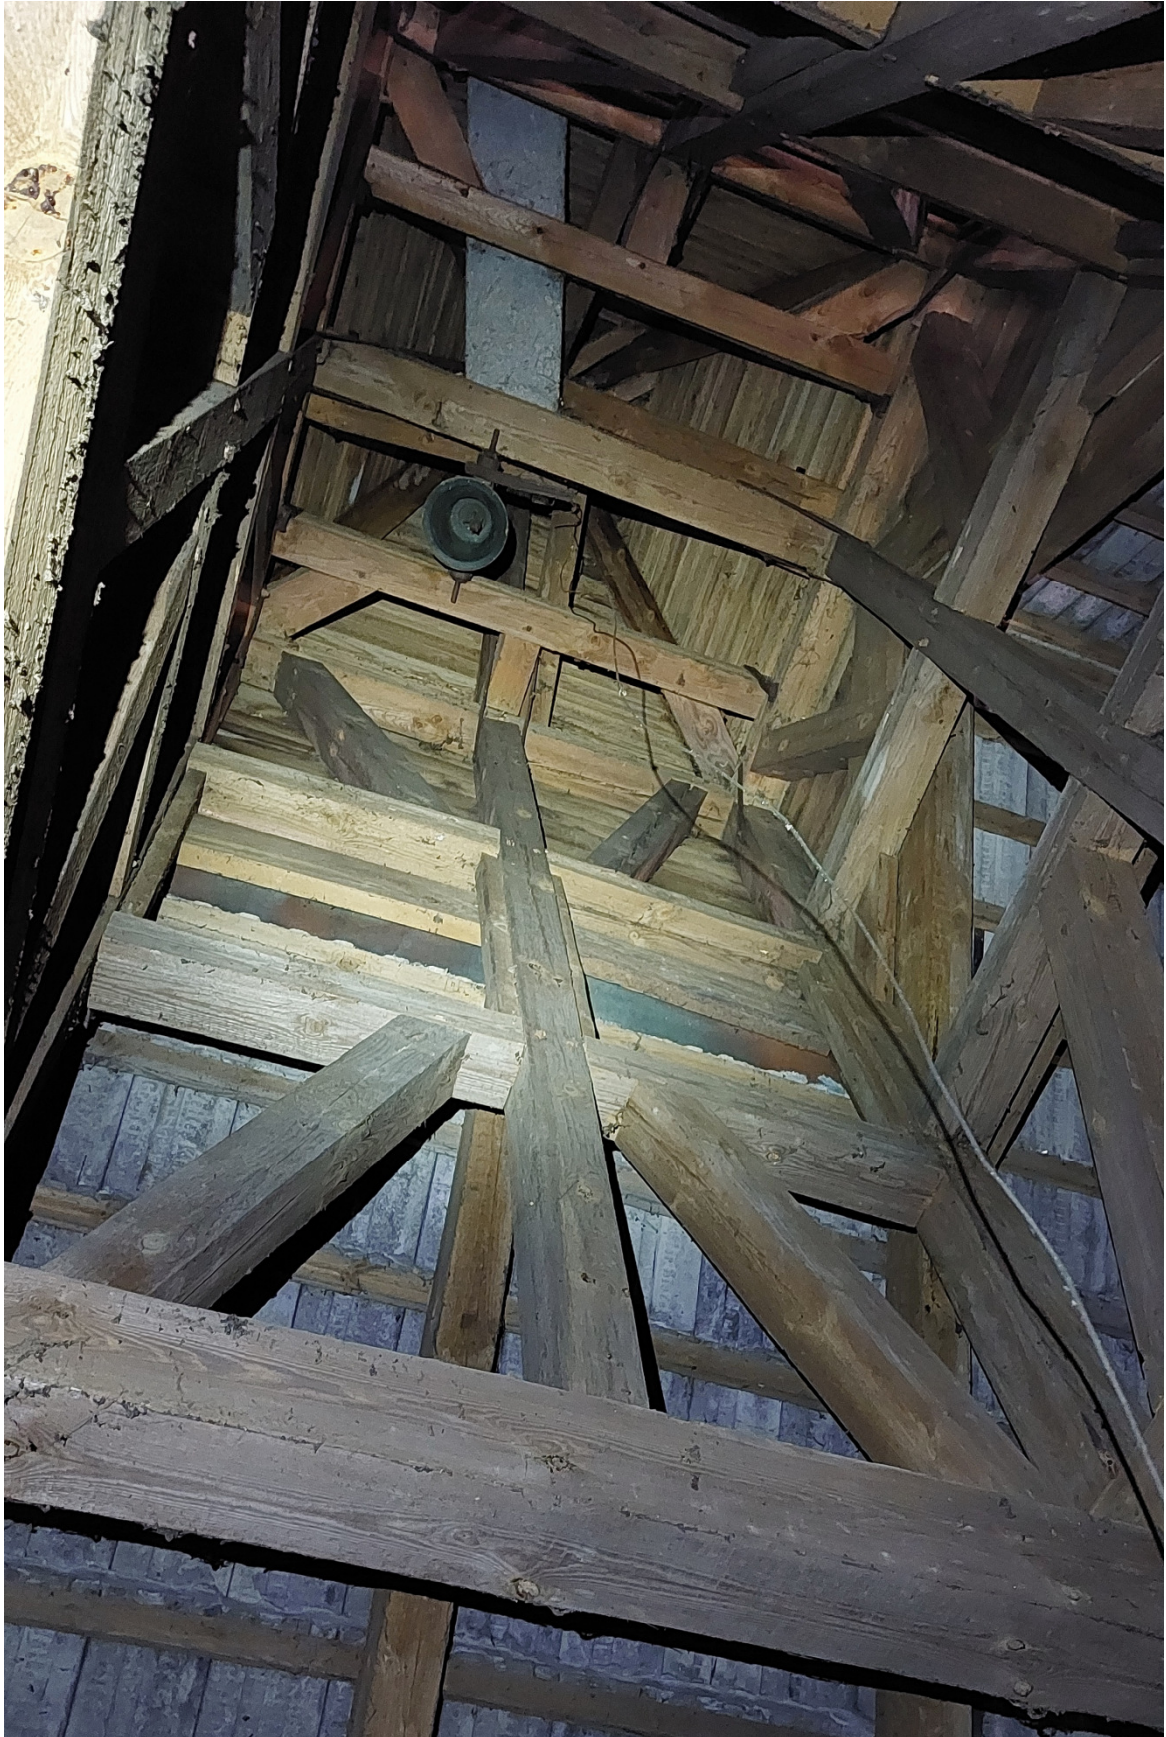
Konstrukcja wieżyczki oraz deskowania w dobrym stanie. Drewno w deskowaniu nie posiada widocznych oznak zniszczeń, bądź brunatnego odcienia, które świadczyłoby o rozwoju grzybów pleśniowych i tym samym o znacznym i długotrwałym zawilgoceniu tych elementów drewnianych. W wieżyczce zachował się dzwon.

Zdj. 12. Konstrukcja wieżyczki z widocznym deskowaniem i dzwonem.
