## PROJEKT ZAGOSPODAROWANIA DZIAŁKI

| INWESTOR | Parafia Rzymskokatolicka pw. Matki Boskiej Królowej Polski<br>78-124 Gorawino, Gorawino 43A | | | | |
|--|--|--|---|---|---|
| NAZWA ZAMIERZENIA<br>BUDOWLANEGO | Remont więźby i wymiana pokrycia dachowego kościoła<br>filialnego pw. Św. Antoniego Padewskiego w Starninie | | | | |

### Inwentaryzacja

## DOKUMENTACJA FOTOGRAFICZNA

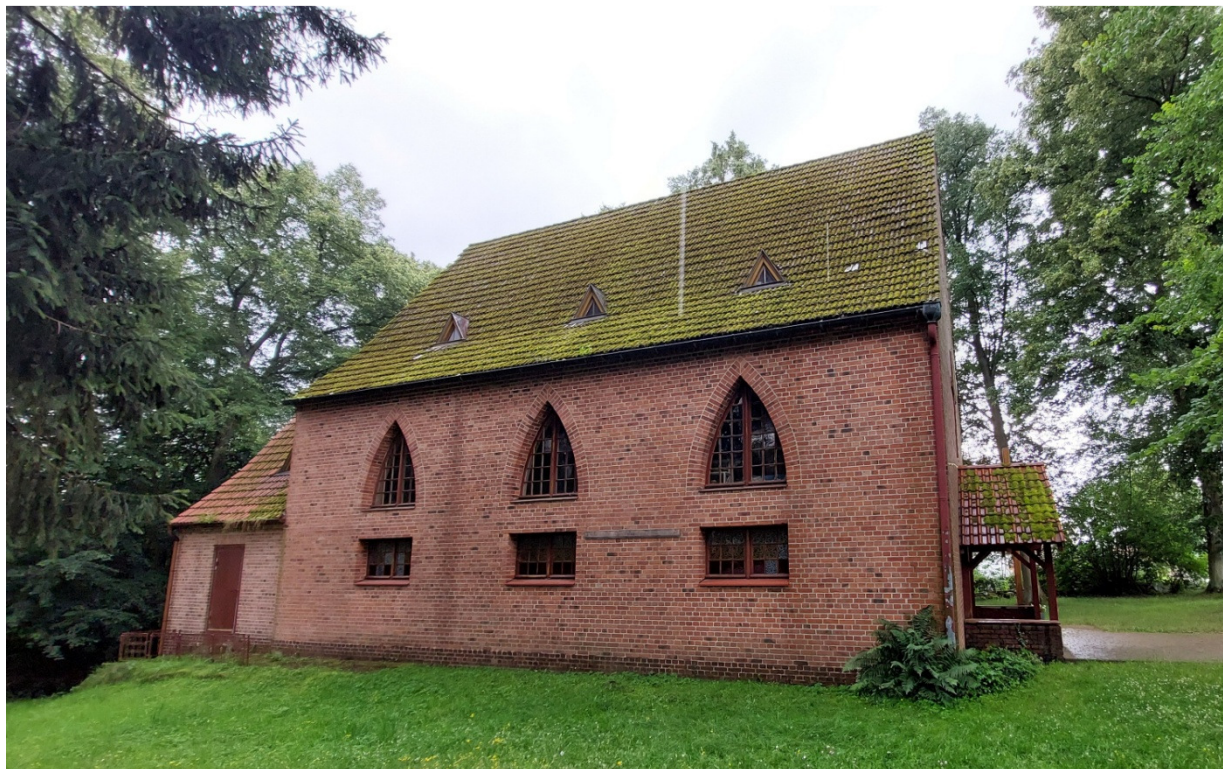
Zdj. 1. Elewacja północna. Rozwój mchów na połaciach oraz zacieki na elewacji.

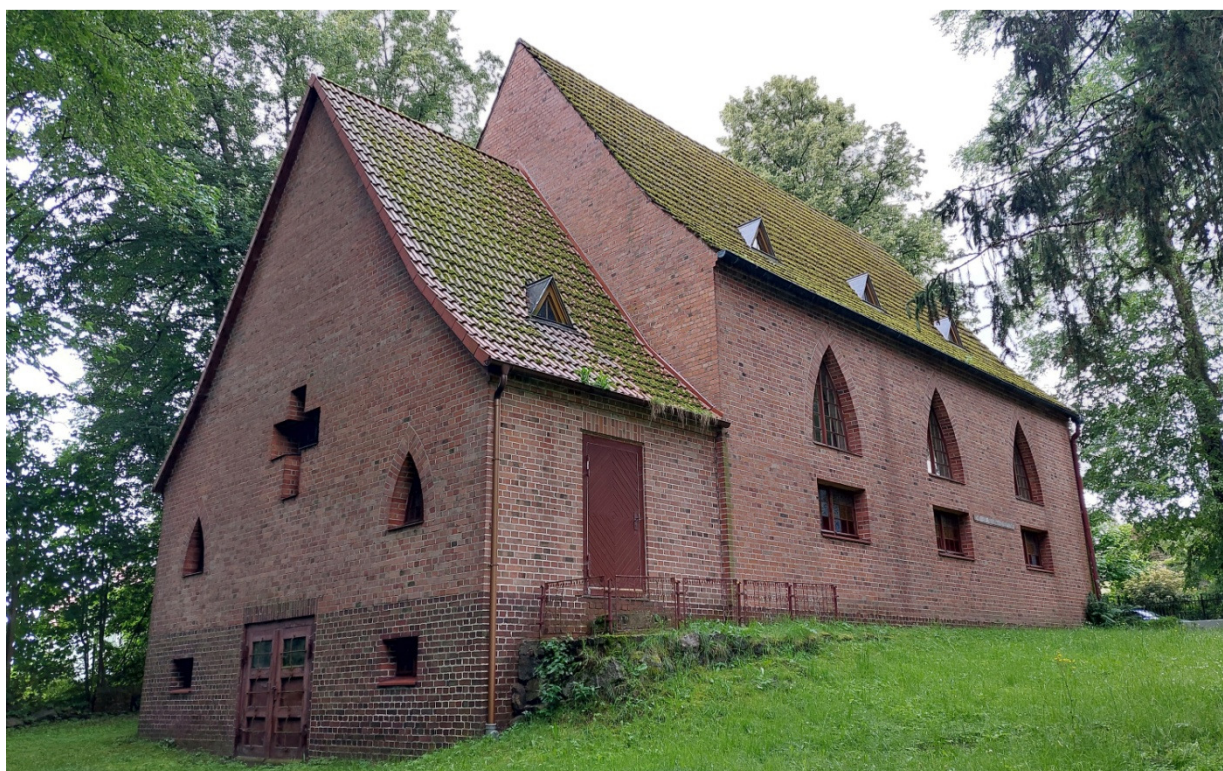
Zdj. 2. Elewacja północna i wschodnia. Rozwój mchów na połaciach oraz traw w rynnie, a także zacieki od nieszczelnych rynien i rur spustowych.

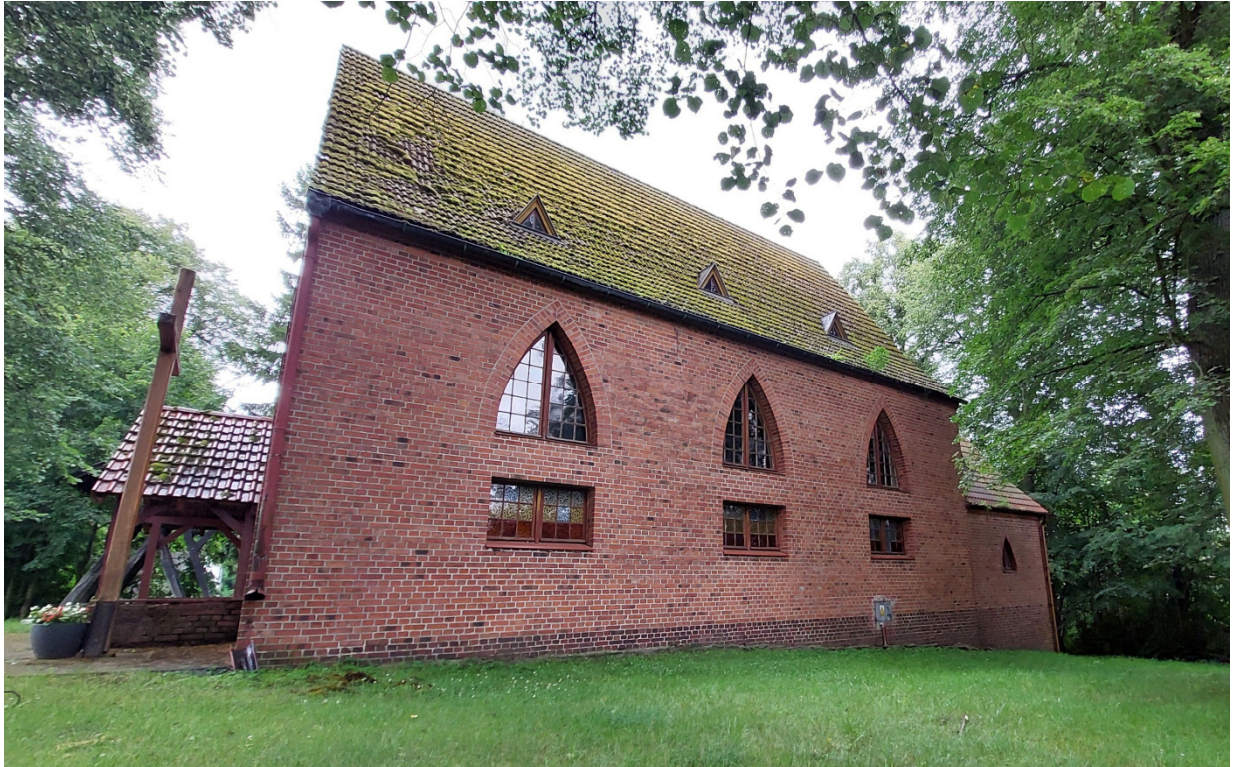
Zdj. 3. Elewacja południowa. Rozwój mchów na połaciach oraz traw w rynnie nawy, a także skorodowana i zbyt krótka rura spustowa.

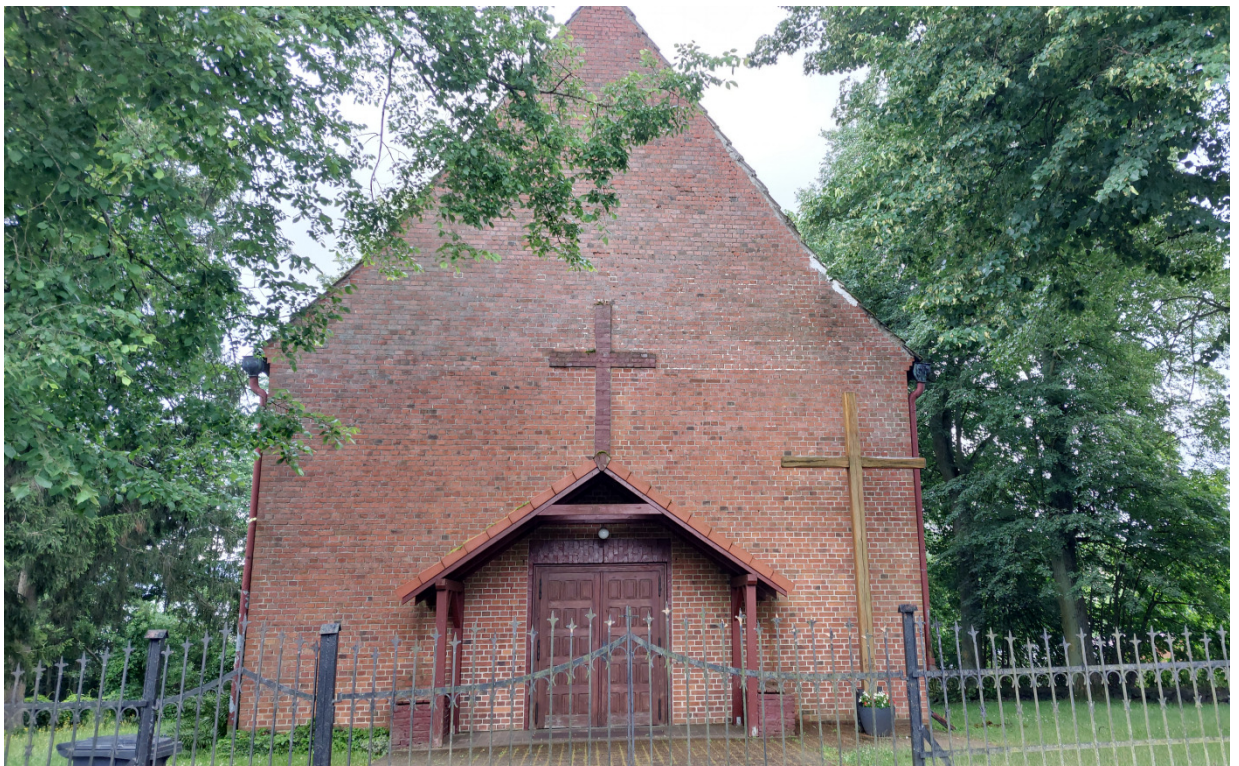
Zdj. 4. Elewacja zachodnia. Widoczne nieestetyczne uszczelnienia miejsca styku ściany szczytowej z dachówką.

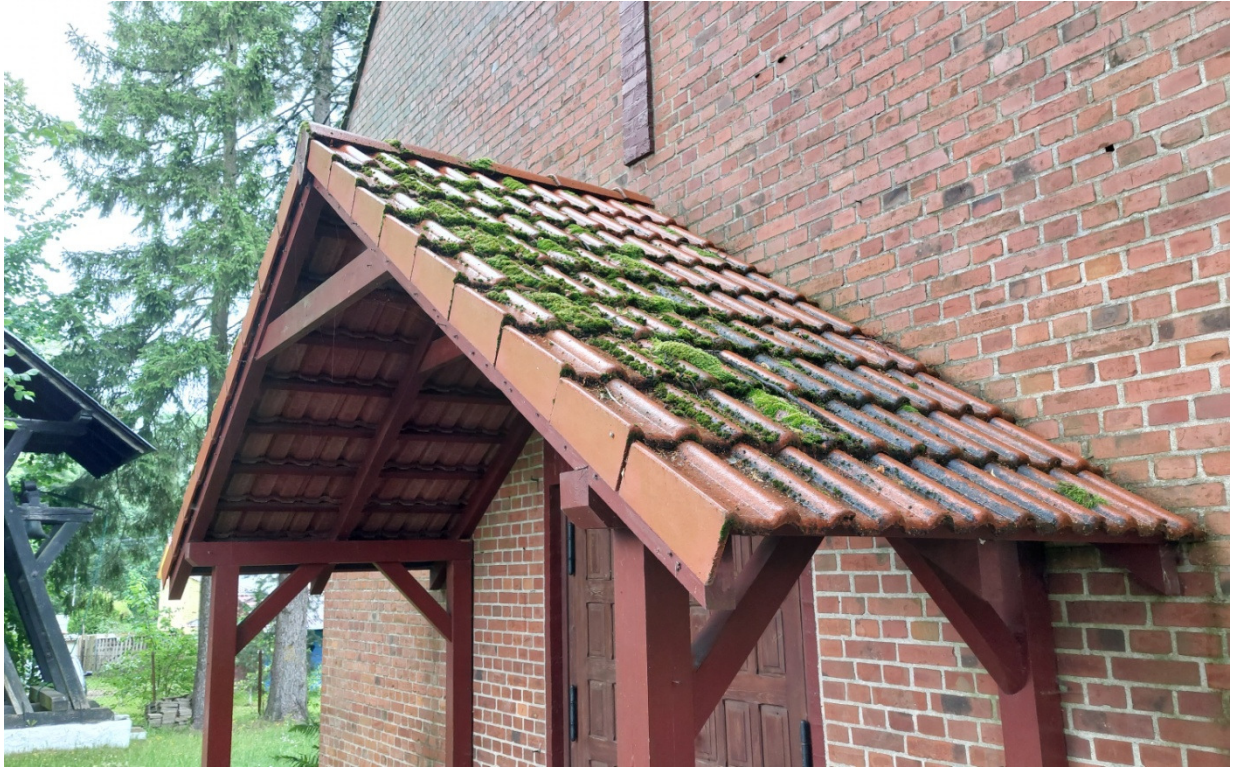
Zdj. 5. Wtórne zadaszanie nad wejściem głównym dostawione do zachodniej elewacji budynku. Dachówka zabrudzona, porośnięta mchem.

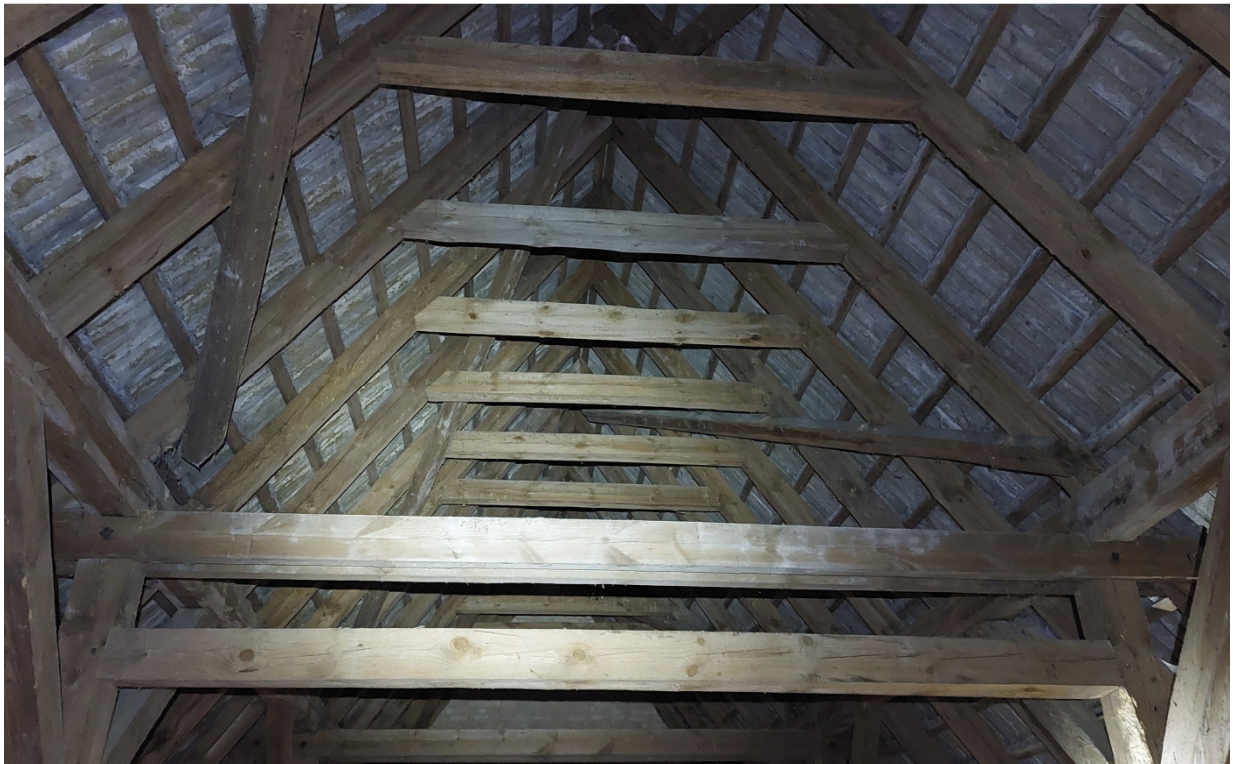
Zdj. 6. Widok na górny fragment drewnianego ustroju konstrukcyjnego nad nawą.

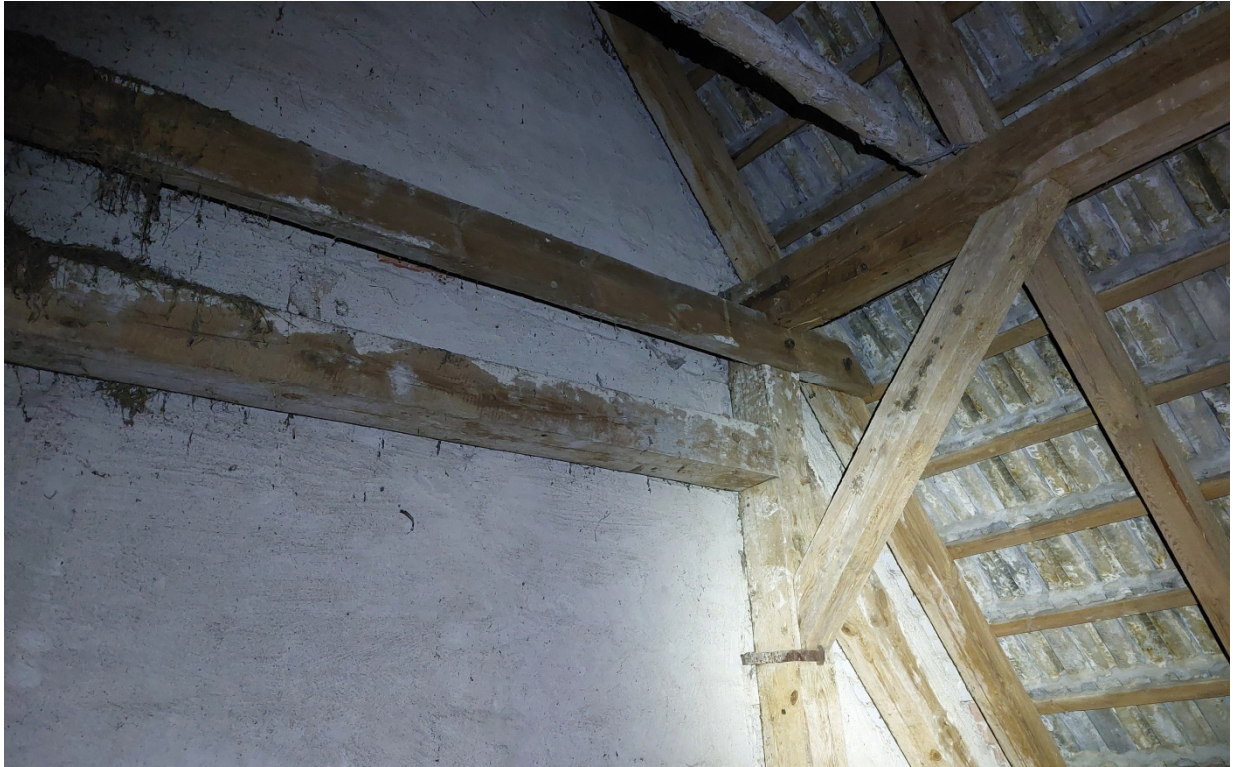
Zdj. 7. Białe wykwity solne w obrębie ściany szczytowej, które powstały na skutek wód opadowych z nieszczelności połaci dachowej.

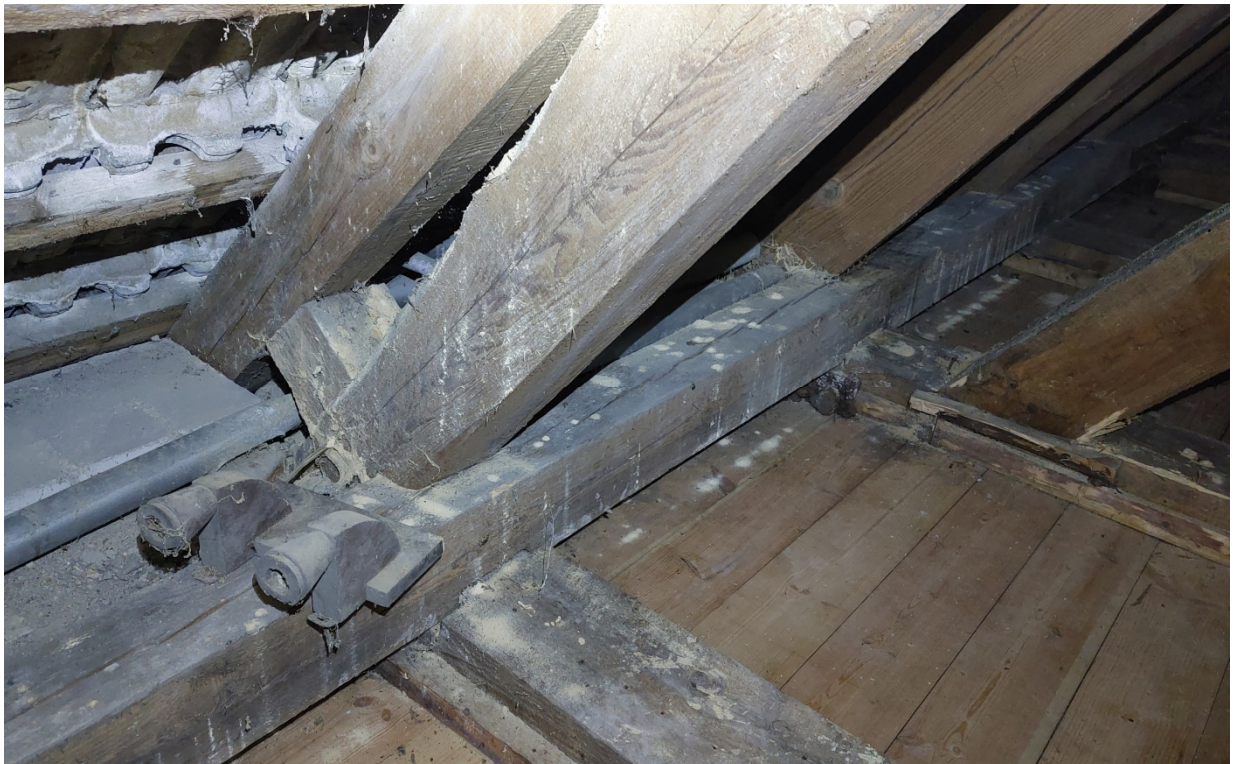
Występują znaczne ubytki w elementach konstrukcyjnych stropu (belkach stropowych BS i płatwiach dolnych PLD) powstałych na skutek żerowania ksylofagów. Uszkodzone zostały w szczególności krawędzie płatwi i belek. Występują liczne kopczyki świeżej mączki drzewnej oraz otwory wylotowe w drewnie świadczące o żerowaniu owadów.

Zdj. 8. Widoczny odslonięty dolny pułap stropu belkowego oraz obficie występujące kopczyki mączki drzewnej powstałe na skutek żerowania szkodników drewna.

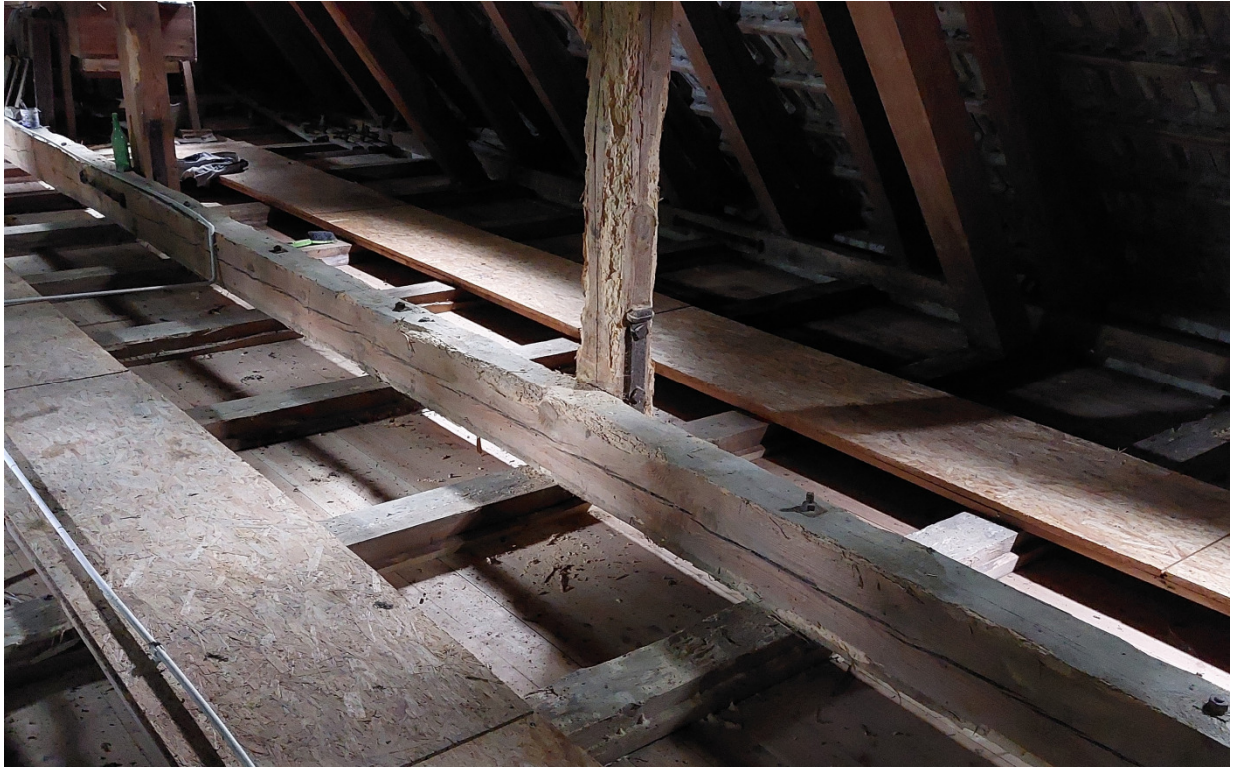
Zdj. 9. Widok ogólny na strop nad nawą. Widoczny skorodowany przez szkodniki stolec, płatów dolna i odkryte belki stropowe (również skorodowane) oraz wtórne pokrycie wierzchnie z płyt OSB-3 z ułożoną instalacją elektryczną.

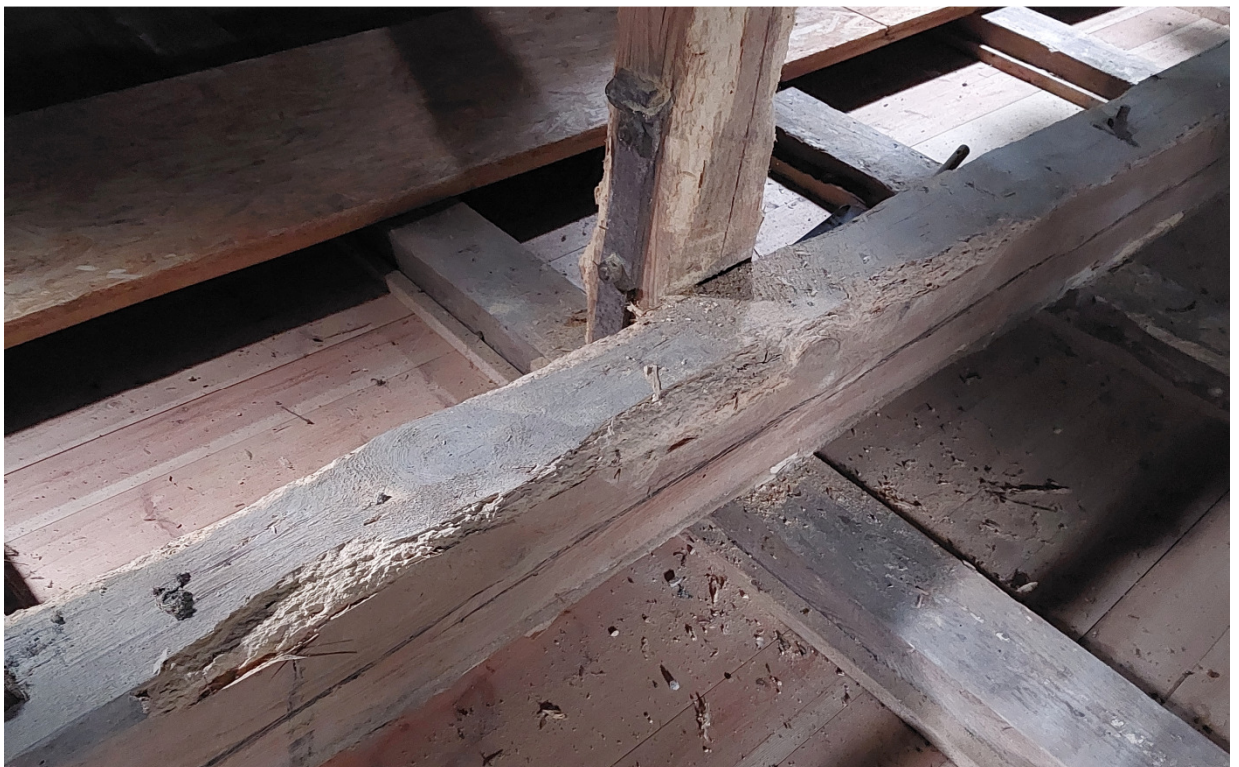
Zdj. 10. Ubytki w przekroju płatwi dolnej i stolca.

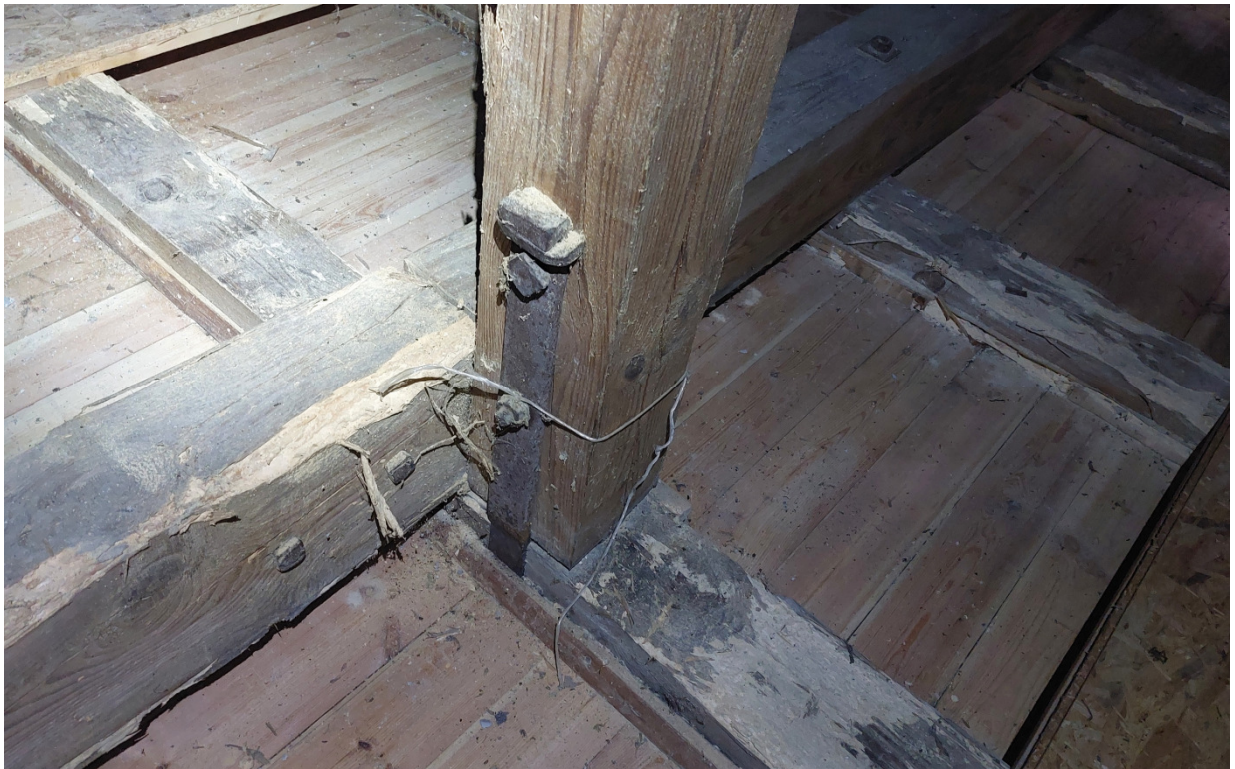
Zdj. 11. Korozja biologiczna od owadów – uszkodzone belki stropowe i płatów.

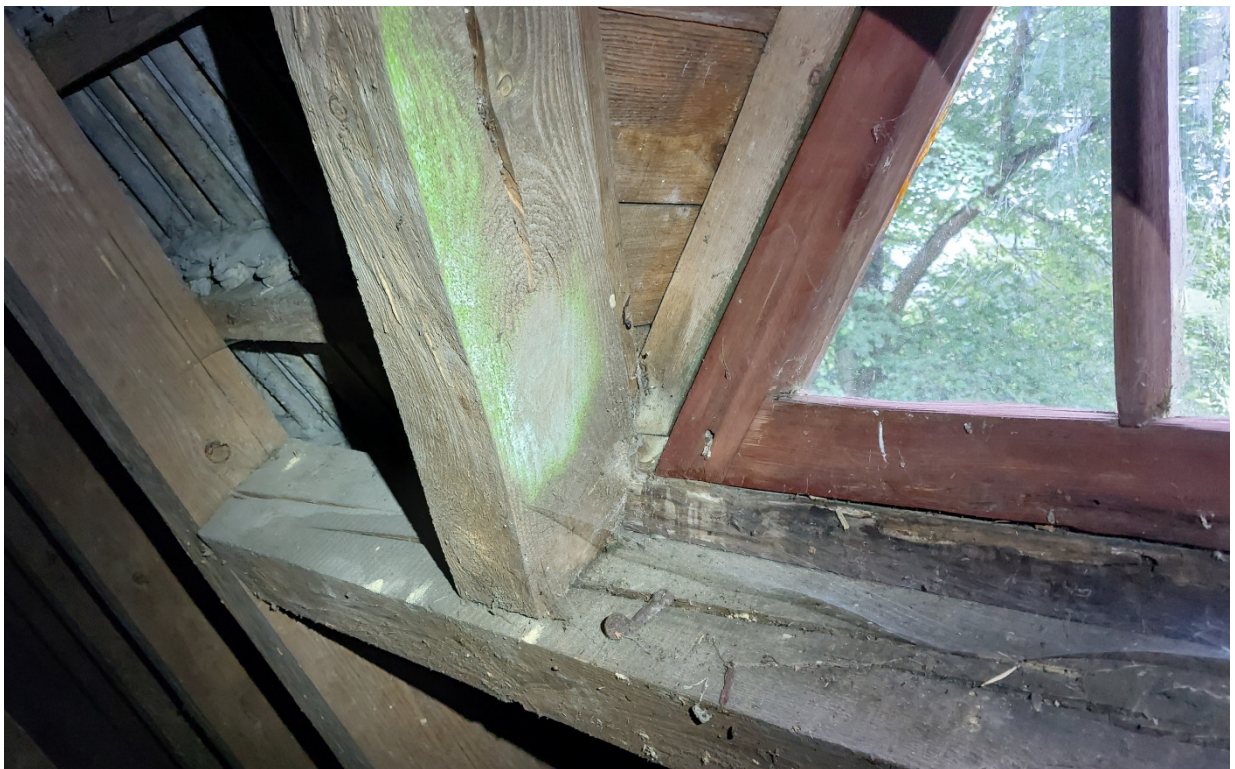
Zdj. 12. Widoczny fragment konstrukcji dachu z lukarną i oknem krosnowym. Wymiany i krokwie rozeschnięte, ze wzdłużnymi pęknięciami.

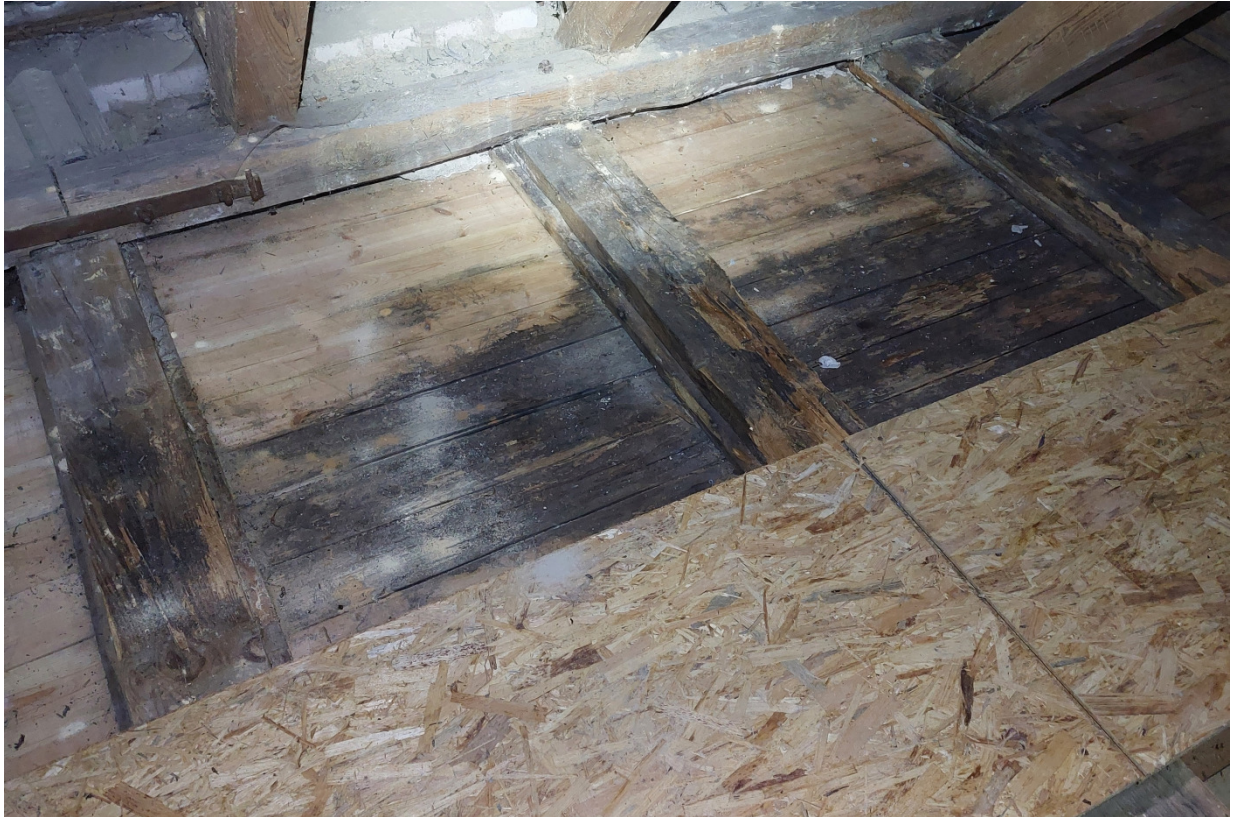
Występują lokalne procesy korozji biologicznej drewna powstałe na skutek jego zawilgocenia, ze względu na miejscowe nieszczelności połączeń dachowej. W obrębie belek stropowych (w osi I-J-K, z lewej strony nawy) występują deski i belki o barwie brunatnej, w trakcie rozkładu, tj. korozji biologicznej. Rozkład spowodowany jest zbyt dużą wilgotnością drewna, co doprowadziło do pojawienia się na nim ognisk grzybów pleśniowych. Zły stan desek w tym obrębie widoczny jest również od dolnej strony nawy.

Zdj. 13. Korozja biologiczna belek stropowych i desek pułapu dolnego, powstała na skutek długotrwałego zalewania tej części stropu od nieszczelnej połaci dachowej.

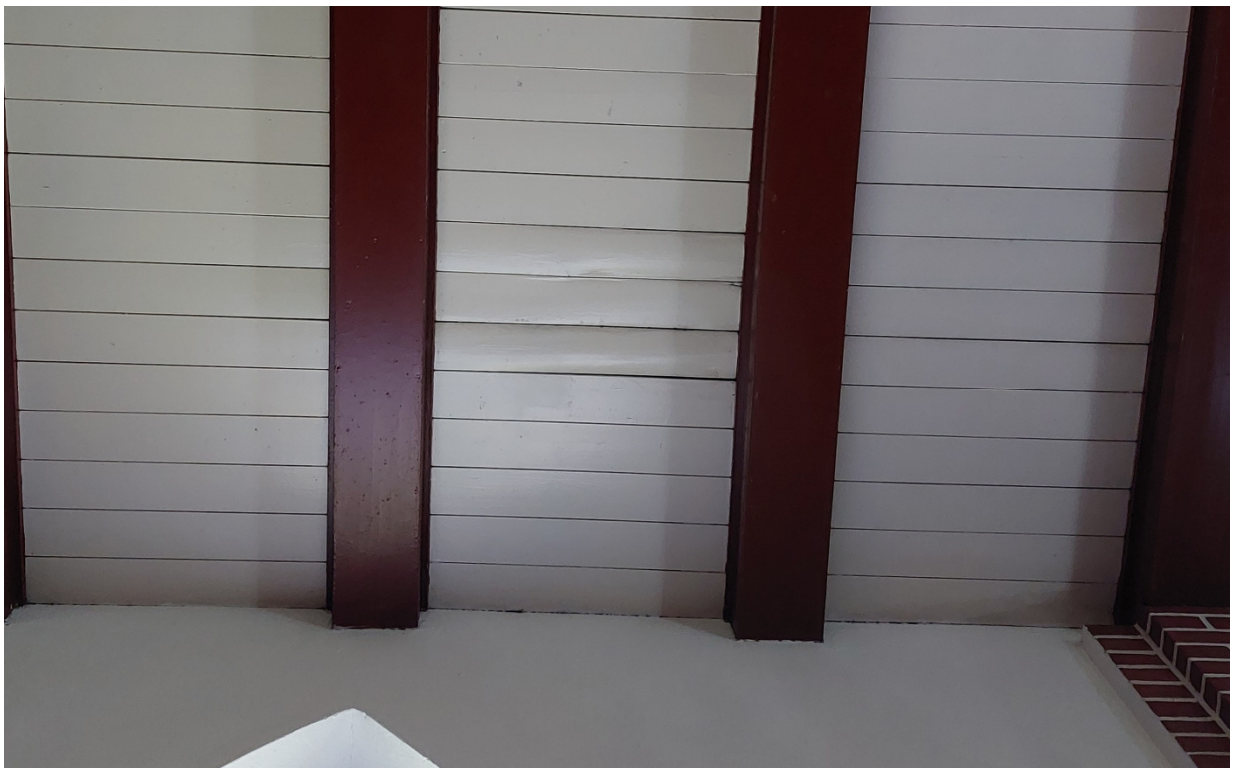
Zdj. 14. Zdegradowane deski pułapu dolnego widoczne od spodu.

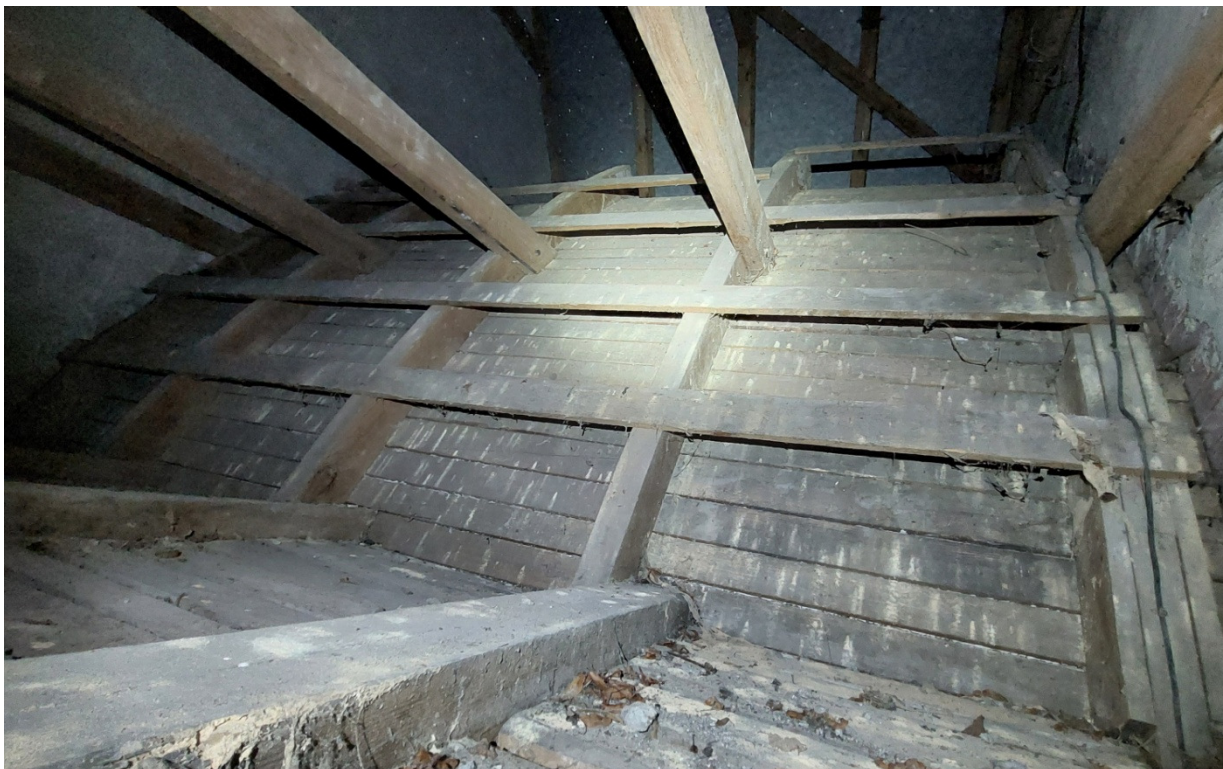
Zdj. 15. Drewniane stropy nad częścią prezbiterialną – płaski i ostrołukowy.

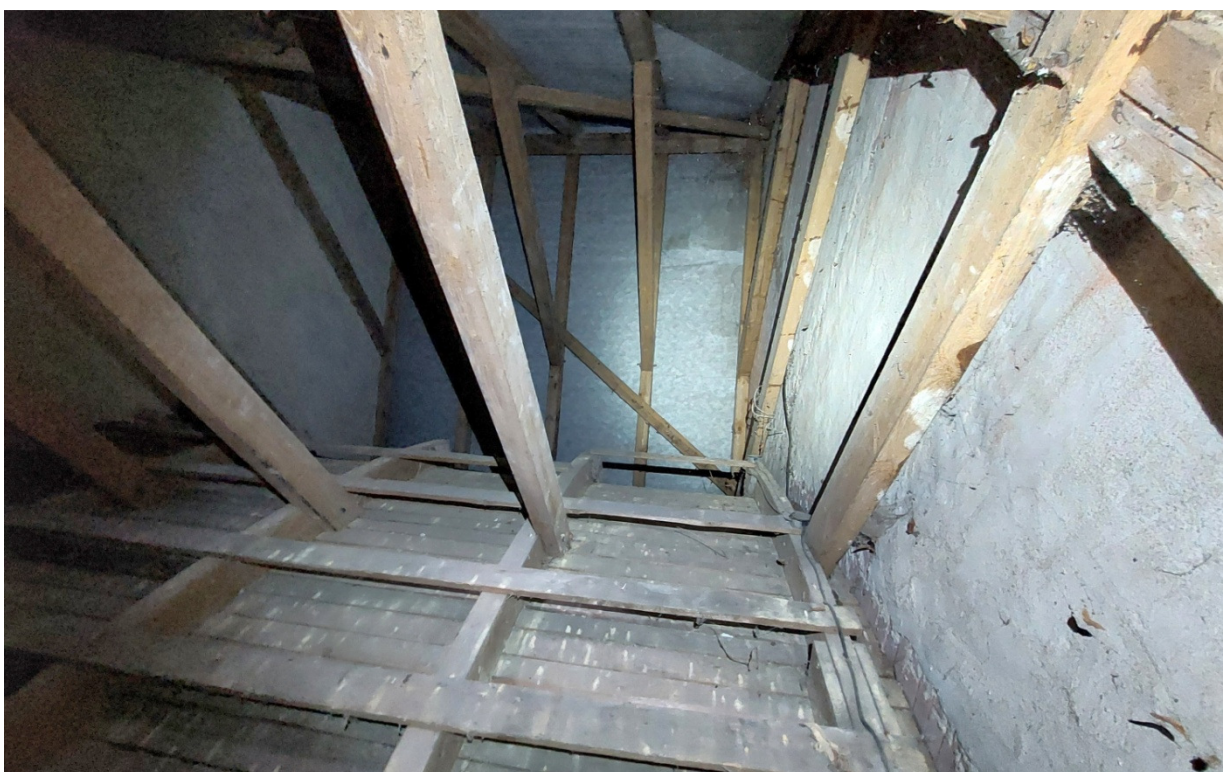
Zdj. 16. Widok na więźbę dachową i strop.

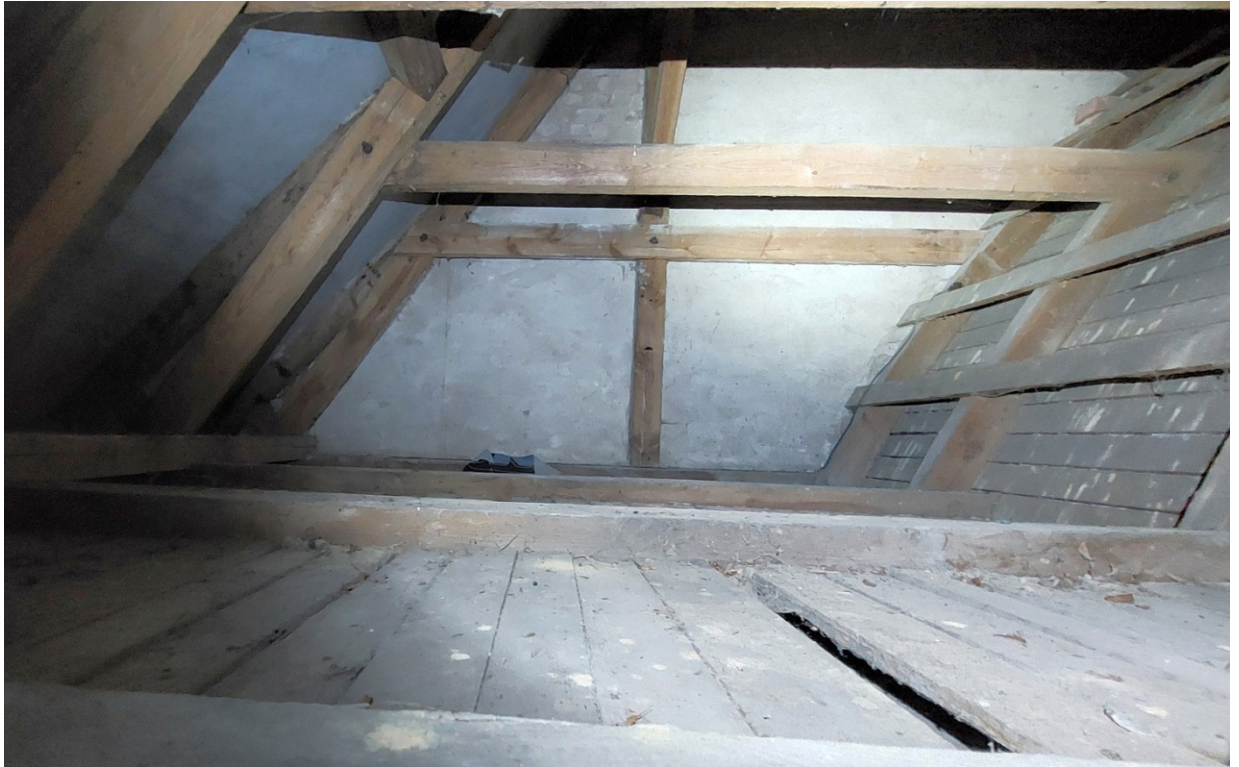
Zdj. 17. Belkowy, płaski strop drewniany nad zakrystią. Widoczne

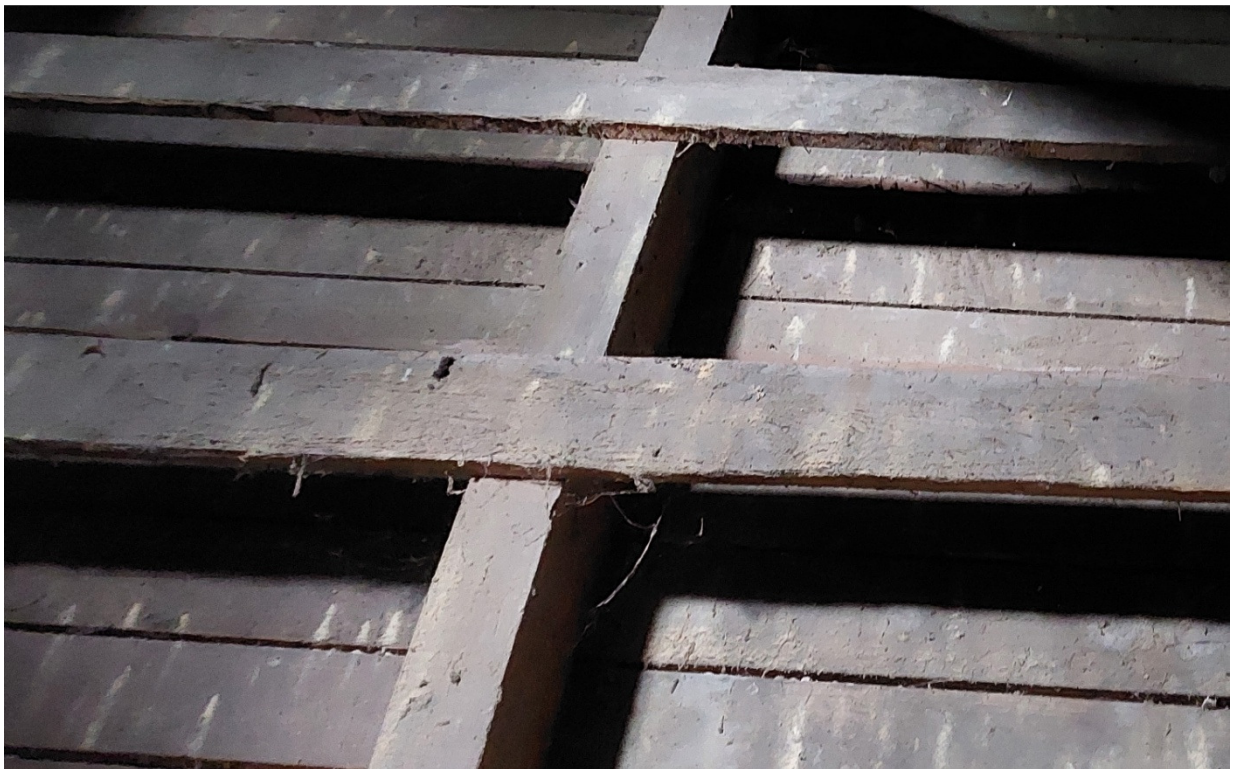
Strop w części prezbiterialnej płaski oraz w formie koleby ostrołukowej. Elementy drewniane licznie zaatakowane przez ksylofagi. Występują wyraźne ślady świeżej mączki drzewnej oraz otwory wylotowe w elementach drewnianych. Porażenie biologiczne przez szkodniki techniczne drewna jest w tej części mniejsze, niż na strychu nad nawą. Świadczy to, że owad nie zdążył się tu jeszcze w tak silnym stopniu rozprzestrzenić oraz że główny obszar żerowania znajduje się nad nawą. W elementach drewnianych występują niewielkie ubytki. Nie stwierdzono występowania zawilgocenia, ani występowania grzybów.

Zdj. 18. Zbliżenie na konstrukcję stropu ostrołukowego. Występują otwory wylotowe owadów żerujących w drewnie oraz mączka drzewna.
