## PROGRAM ROBÓT BUDOWLANYCH

INWESTOR	Parafia Rzymskokatolicka pw. Św. Szczepana 78-125 Rymań, ul. Koszalińska 8				
NAZWA ZAMIERZENIA BUDOWLANEGO	Ekspertyza techniczna dla zadania polegającego na remoncie dachu kościoła parafialnego pw. Św. Szczepana w Rymaniu				
ADRES I KATEGORIA OBIEKTU BUDOWLANEGO	Adres: 78-125 Rymań, ul. Koszalińska 8 Nazwa obiektu budowlanego: budynek kultu religijnego: kościół Kategoria obiektu budowlanego: X				
POZOSTAŁE DANE ADRESOWE	Nazwa jednostki ewidencyjnej: Rymań – gmina wiejska Nazwa i numer obrębu ewidencyjnego: Rymań, obręb 0079 Numery działek ewidencyjnych: 242				
ZESPÓŁ AUTORSKI	IMIĘ I NAZWISKO	SPECJALNOŚĆ	ZAKRES	DATA	PODPIS
Autor	mgr inż. arch. Marek Nowakowski	architektoniczna do projektowania bez ograniczeń; 29/ZPOIA/OKK/2018, nr ewid.: ZP-0846, mykologiczno-budowlana 17/Sp/2023	architektura	26.06.2024 r.

## EKSPERTYZA TECHNICZNA

## DOKUMENTACJA FOTOGRAFICZNA

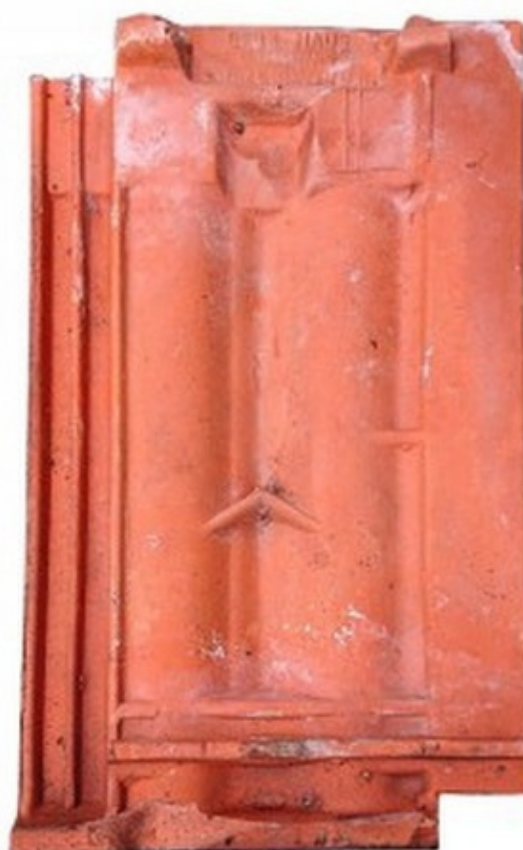
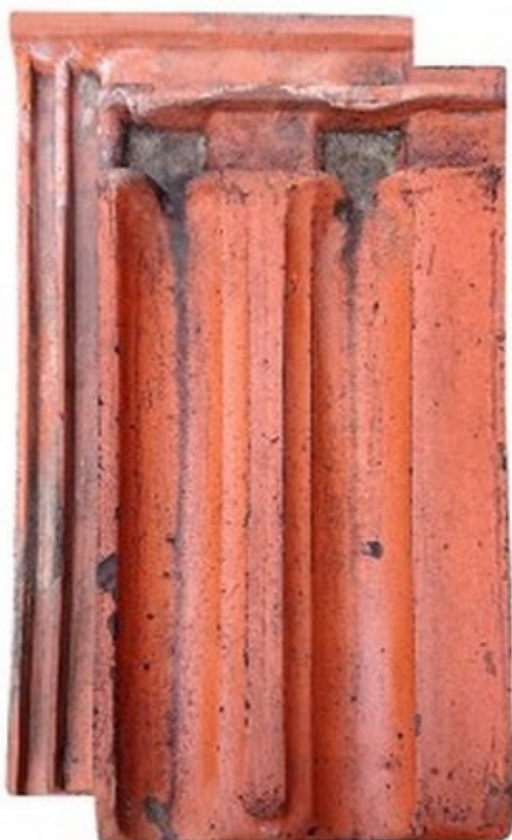
Il. 1. Przykładowa dachówka zakładkowa, ceramiczna z 1935 r., tj. z okresu powstania kościoła (1933). Podczas doboru dachówki należy dostosować się do historycznej formy i kolorystyki, natomiast wymiary mogą odbiegać od powyższych.
