## PROJEKT ZAGOSPODAROWANIA DZIAŁKI

| INWESTOR | Parafia Rzymskokatolicka pw. Matki Boskiej Królowej Polski<br>78-124 Gorawino, Gorawino 43A | | | | |
|--|--|--|---|---|---|
| NAZWA ZAMIERZENIA<br>BUDOWLANEGO | Remont więźby i wymiana pokrycia dachowego kościoła<br>filialnego pw. Św. Antoniego Padewskiego w Starninie | | | | |

### Inwentaryzacja

## DOKUMENTACJA FOTOGRAFICZNA

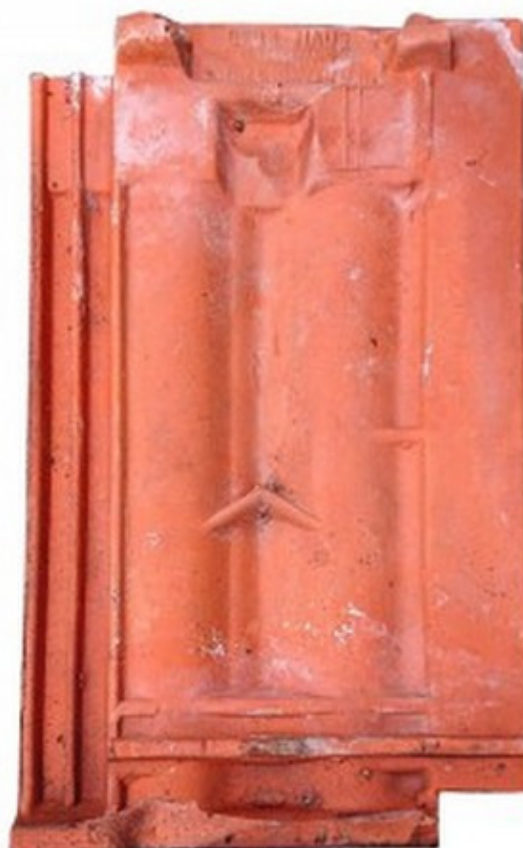
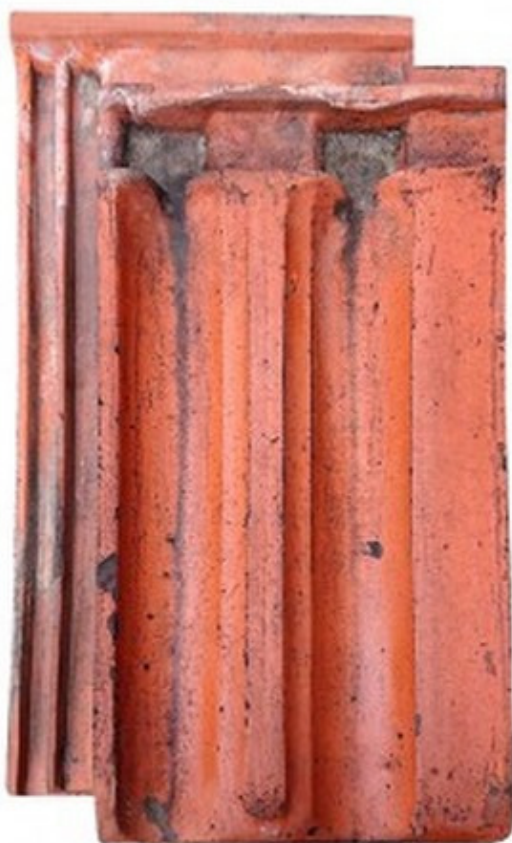
Il. 1. Przykładowa dachówka zakładkowa, ceramiczna z 1935 r. Podczas doboru dachówki należy dostosować się do historycznej formy i kolorystyki, natomiast wymiary mogą odbiegać od powyższych.
