<b>3</b>	<b>OCENA STANU TECHNICZNEGO</b>
INWESTYCJA	<i>Budynek usługowo – mieszkalny. Dz. nr 158 ul. Koszalińska 41, Rymań</i>
INWESTOR	<b>Gmina Rymań ul. Szkolna 7, 78-125 Rymań</b>
DATA	Koszalin kwiecień 2008 r.
AUTOR	mgr inż. arch. Wojciech Tomczak

Celem opracowania jest ocena stanu technicznego budynku biblioteki (parter) z mieszkaniem prywatnym (piętro), pod kątem planowanych prac termomodernizacyjnych i określenia zakresu dodatkowych niezbędnych prac do należytej realizacji zadania.

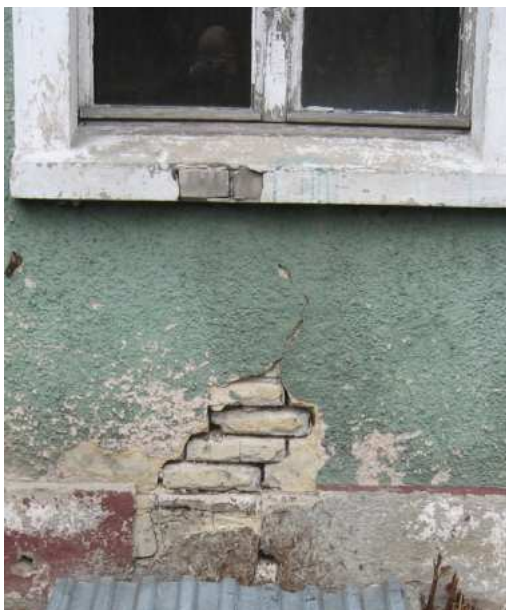
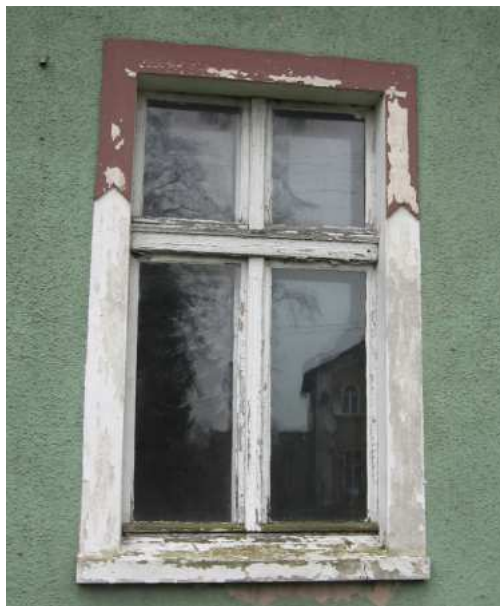
Murowane z cegły silikatowej grubości 38cm. Miejscowe ubytki tynku i zwietrzenie zaprawy wiążącej cegły. Ściana zewnętrzna na tylnej elewacji posiada pionowe pęknięcia przez całą jej wysokość. Najprawdopodobniej pęknięcie powstało na skutek nierównej pracy budynku w części podpiwnicznej. Liczne pęknięcia w strefie nad oknami, najprawdopodobniej z powodu braku nadproży okiennych i drzwiowych. Stan techniczny zły. Dla ścian zewnętrznych powinno opracować się osobną dokumentację w skazującą sposoby ich zabezpieczeń.

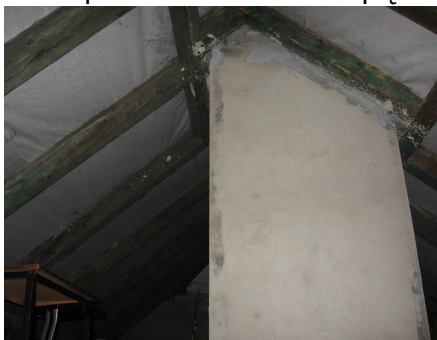
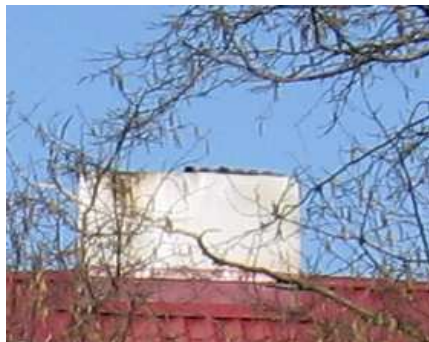
Występuje jeden komin murowany z cegły pełnej. Stan techniczny dostateczny. Brak zabezpieczenia komina czapą kominową.

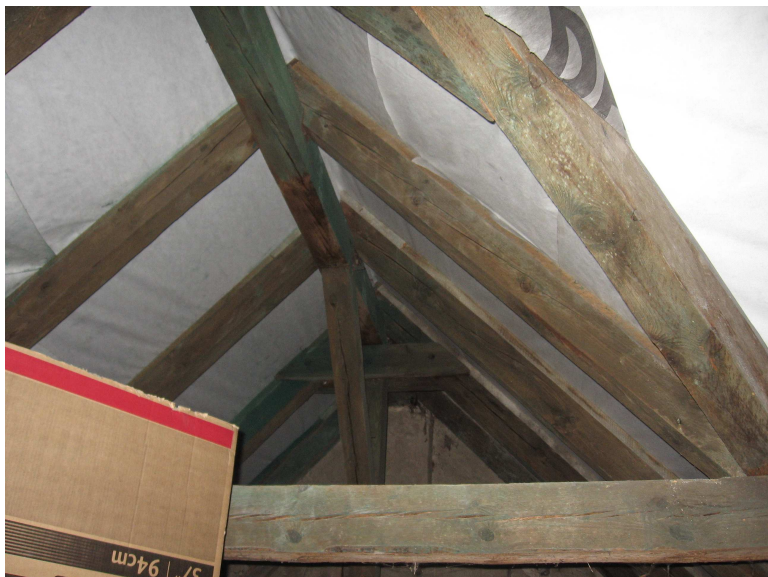
Więźba drewniana, dach dwuspadowy z naczółkami. Typ dachu – krokwiowy. Wymiary krokwie 12x14, nad lukarną 10x12. Więźba po konserwacji bieżącej. Elementy zabezpieczone preparatem powłokowym. Stan techniczny dostateczny

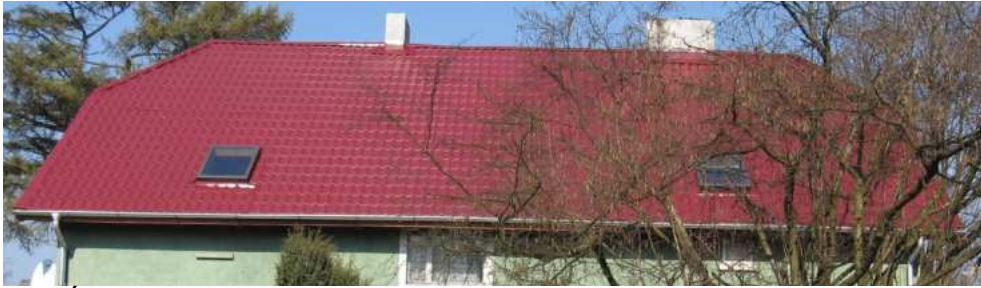
Po wymianie blacha dachówkowa – stan bardzo dobry

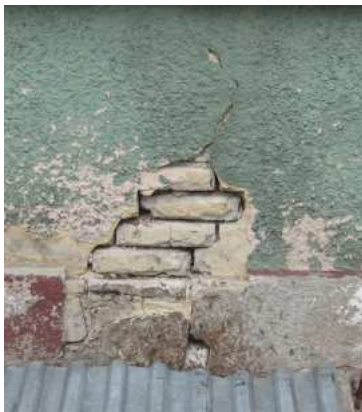
- **OBRÓBKI BLACHARSKIE**  
j.w.
- **RYNNY I RURY SPUSTOWE**  
Dach dwuspadowy ze spływem wód na dwie strony budynku. Rynny i rury spustowe po wymianie, stalowe ocynkowane, stan bardzo dobry.
- **TYNKI ZEWNĘTRZNE**  
Tynk nieodpadający, silnie związany z podłożem. Stwierdza się nieliczne, miejscowe złuszczenie w arstwy wykończeniowej tynku – „baranka” Tynki po drobnych naprawach i przygotowaniu nadają się jako stabilny podkład pod ocieplenie ze styropianu. Stan techniczny dostateczny

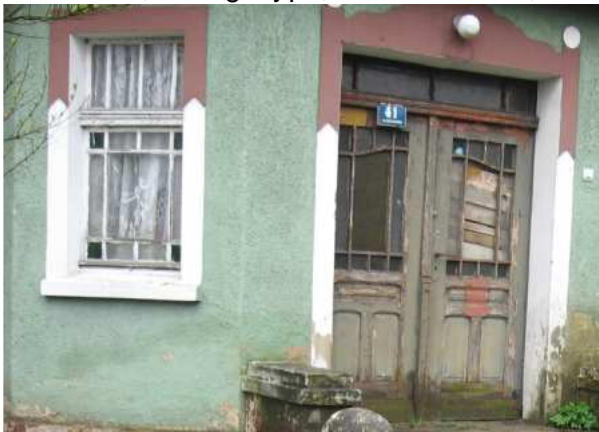
- **DETALE ARCHITEKTONICZNE**  
Obramowania okien wyróżnione w grubości i kolorze tynku. Schody zewnętrzne.
- **STOLARKA OKIENNA i DRZWIOWA**  
Drewniana, starego typu, ze zdobieniami, stan techniczny zły

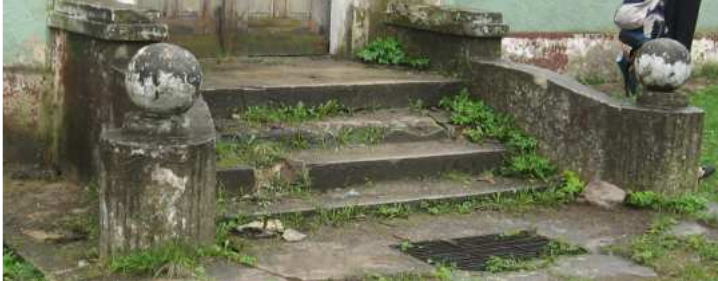
- **PARAPETY ZEWNĘTRZNE**  
Wyrobite w murze. Istnieje możliwość wykonania parapetów stalowych dopasowanych do systemu stolarki okiennej.
- **SCHODY ZEWNĘTRZNE**  
Na elewacji frontowej - betonowe o stylowej formie.  
Stan techniczny zły.

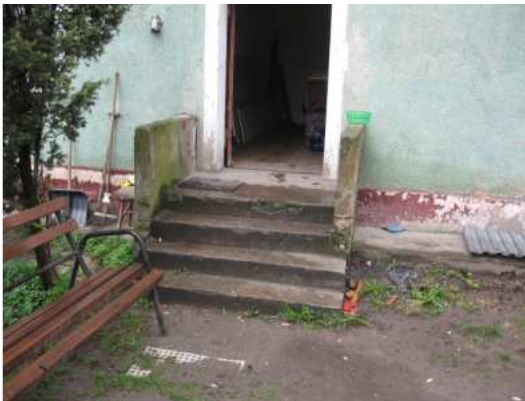
Na elewacji tylnej schody proste betonowe, spękane, ubytki zaprawy. Stan techniczny zły

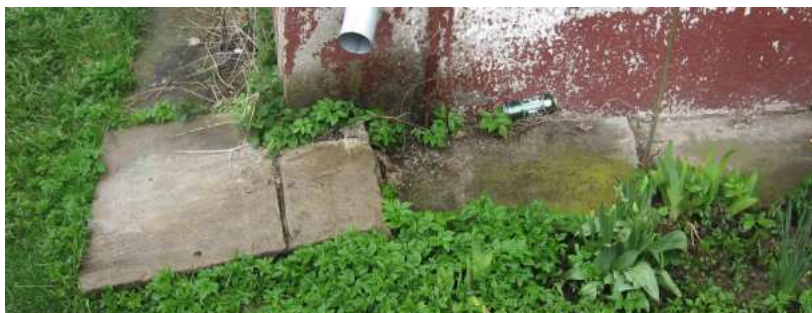
- **OPASKA BETONOWA**  
Po obwodzie budynku poprowadzona jest opaska betonowa wylewana na mokro szerokości ok. 50-70 cm. Opaska w wielu miejscach zapadnięta spękana, poprzerażana roślinnością. Zaleca się wymianę na opaskę z kostki betonowej ze szczelinami zasypianymi piaskiem lub na opaskę żwirową z jednoczesnym zabezpieczeniem cokoły tynkiem mineralnym.
